SUNNE KOMMUN

## **Östra Torget Markundersökning**

### **RAPPORT MILJÖTEKNISK MARKUNDERSÖKNING**

2016-03-10

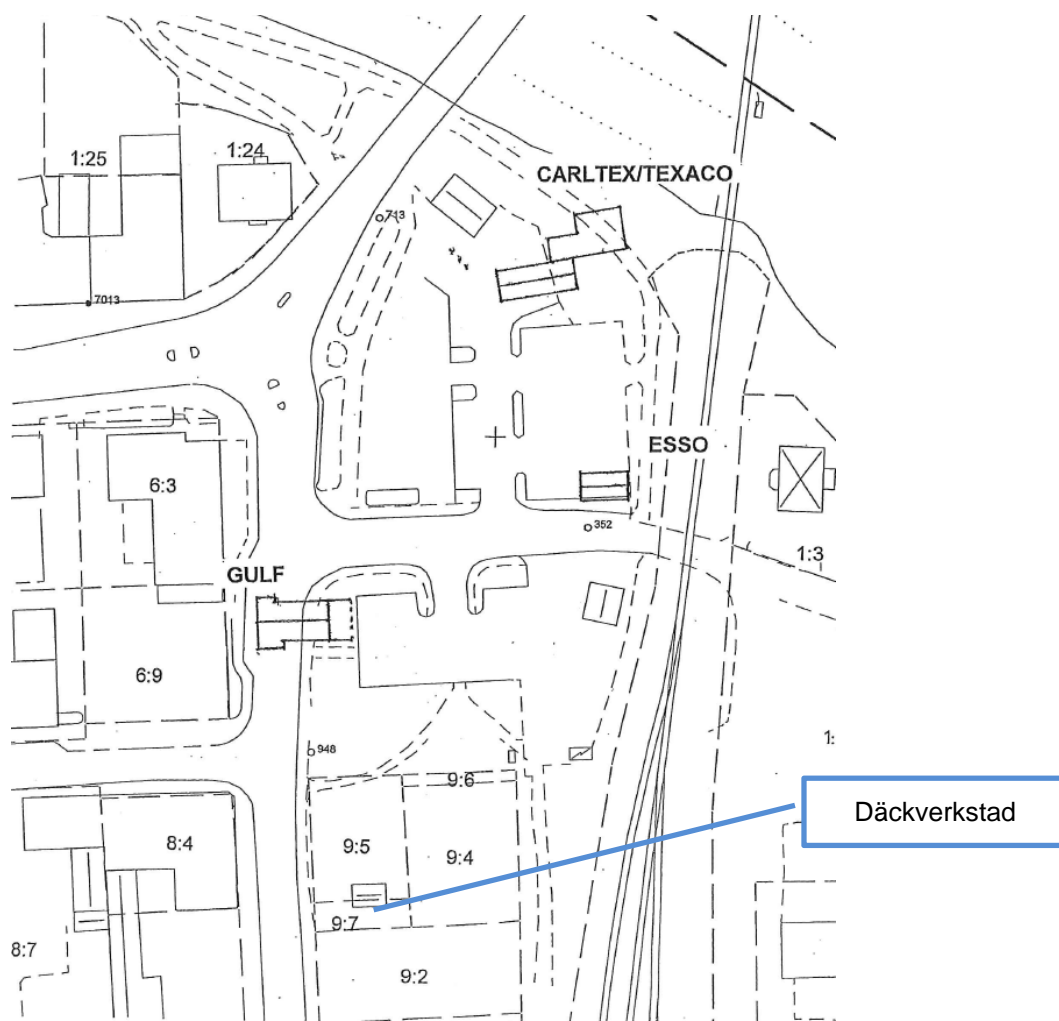
Figur 1 Läge för bensinstationerna och däckverkstaden.

Inom området har det tidigare funnits tre stycken bensinstationer och en däckverkstad, se Figur 1.

Bensinstationerna Esso och Caltex/Texaco är undersökta och sanerade genom det s.k SPIMFAB projektet.

Gulf-macken lades ner före 1969 och ingick därför inte i SPIMFAB-projektet. Det finns inga uppgifter om hur denna station hanterades i samband med avvecklingen.

På däckverkstaden har däckförsäljning och reparationer genomförts. Verksamheten avslutades, enligt Länsstyrelsens inventering, år 1946.
