# RAPPORT

Datum  
2017-08-03

Kund  
Sunne kommun

Historisk inventering och bakgrundsundersökning med avseende på föroreningar på fastigheten Leran 3:219, Timmer- och Lövnäsvägen, i Sunne

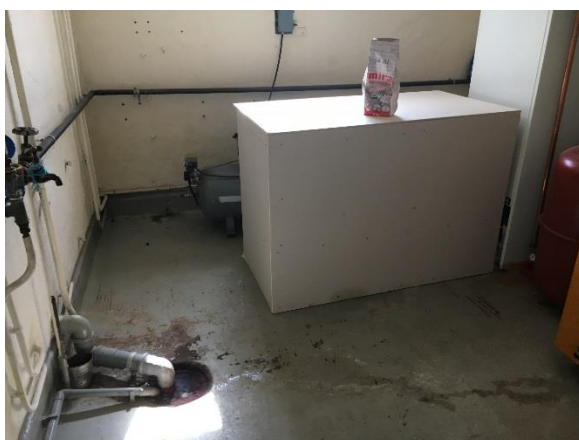
I pannrummet finns ett golvvavlopp, se figur 7. Utgående avlopp från fastigheten har kontrollerats genom filmning av nuvarande fastighetsägare. Filmning utfördes från den brunn som är belägen där avloppsledningen går ut från byggnaden och ca 10 meter utanför byggnaden, se figur 8, vid inspektionen noterades inga brott eller skador på ledningen.

**Figur 7.** Avlopp i pannrummet

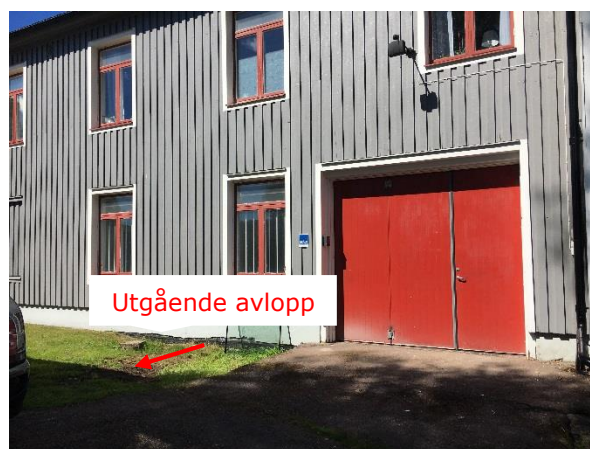
**Figur 8.** Utgående avlopp från byggnaden

I syfte att undersöka utlopp från verkstadsdelen, från bl. a golvgravarna, rekommenderas att inspektion av ingående rör till brunn vid utgående avloppsledning från byggnaden utförs. Provtagning av vatten i spillvattenbrunn och dagvattenbrunn kan utföras i syfte att undersöka eventuellt föroreningsläckage via avlopp och dagvatten.

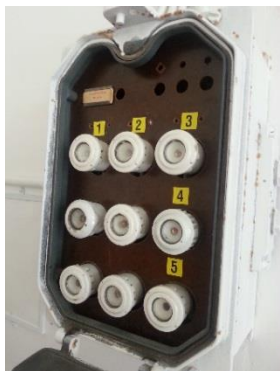
**Figur 9.** Gnistskydd i proppskåp.

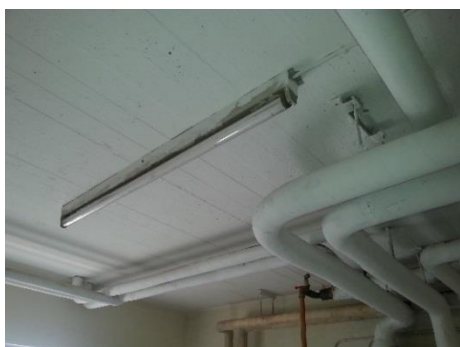
**Figur 10.** Rörböjar och ändavslut (mot ventiler) på rörisolering innehåller troligtvis asbest. I huvudsak på grövre dimensioner av rör, så förekomsten kan vara begränsad till pannrummet.

Provtagning asbest skulle kunna vara aktuellt inför rivningsarbeten i pannrum och om kaklade partier i källarplanet skall tas bort (alternativt förutsätts asbestförekomst och rivning/sanering utförs utifrån de premisserna).

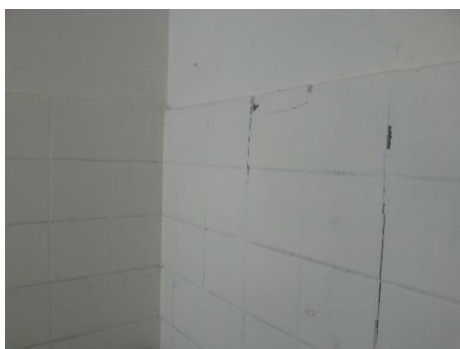
**Figur 11.** Fix och fog till kakelplattor kan innehålla asbest. Relativt stora kaklade partier i fd lager och thinnertvätt i källarplan. Även kaklad del vid handfat på WC i södra änden av källarplanet.

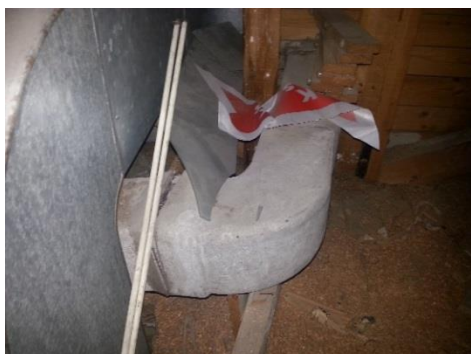
**Figur 12.** Ventilationskanaler av eternit förekommer. Bild tagen på vinden.

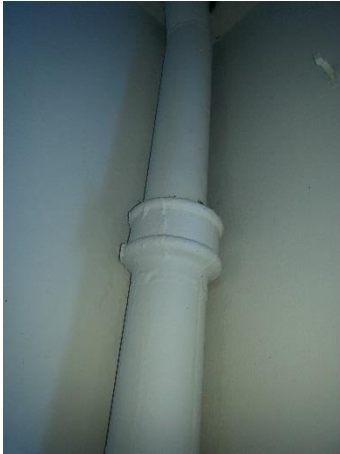
Metalliskt bly kan finnas i blydiktning i skarvar på avloppsrör.

**Figur 13.** Avloppsrör.

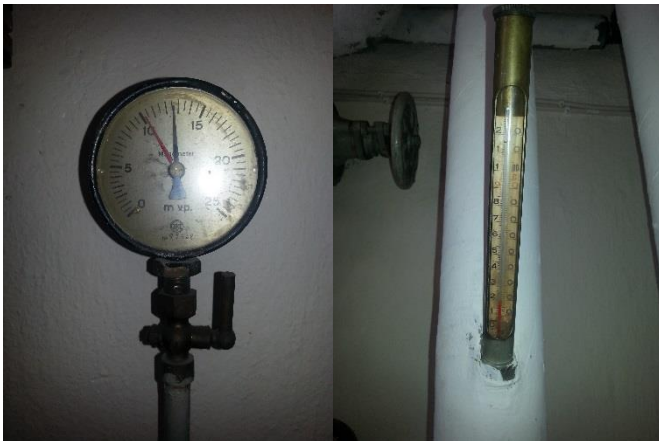
Kvicksilver förekommer i äldre lysrör och i armaturer (i pannrum) enligt nedan.

**Figur 14.** Manometer resp. termometer i pannrummet.

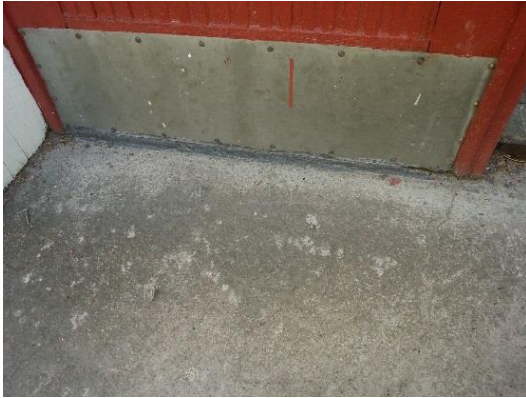
**Figur 15.** Fog i underkant entréparti. Enda noterade förekomsten av fogmassa.

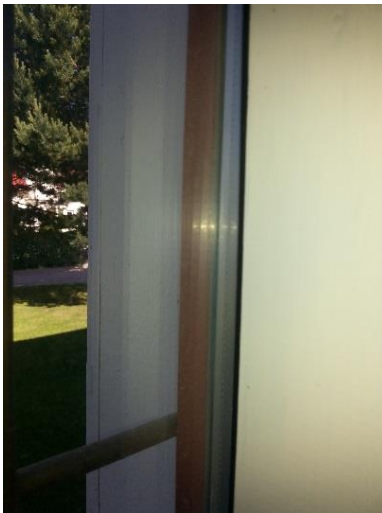
**Figur 16.** Äldre isolerrutor kan ha PCB-haltig förseglingsmassa. Oklar ålder/fabrikat på fönster vid entréparti (bilden).

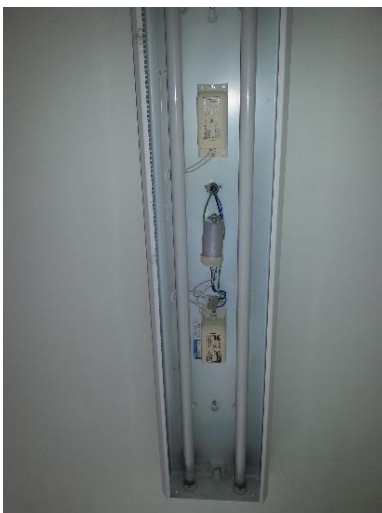
**17.** Kondensatorer i äldre lysrörsarmaturer kan innehålla PCB-haltig olja. Bilden är från rum "Arkiv" på övre plan. Enstaka äldre lysrörsarmaturer även noterade på källarplanet.

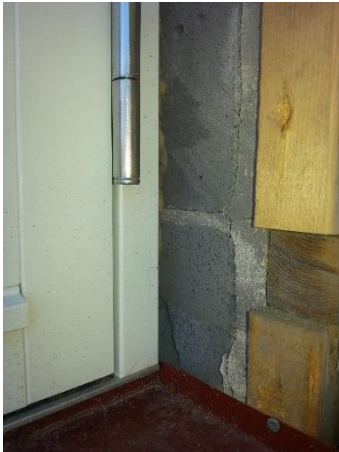
Hus som är byggda mellan 1929 och 1980 kan innehålla blå lättbetong. Det är svårbedömt om radonhaltig blå lättbetong förekommer i aktuell byggnad. Möjligen kan del av yttervägg bestå av blå lättbetong, se figur 16.

**Figur 18.** Delvis blottad yttervägg vid nyinsatt dörrparti. Möjligen kan del av yttervägg bestå av blå lättbetong.

- på kort sikt föreslås indikativ mätning av gammastrålning
- under kommande uppvärmningssäsong genomförs lämpligen en långtidsmätning av radon.
