MILJÖTEKNISK MARK- UNDERSÖKNING AV NEDLAGD BENSINSTATION

Utredningen avser:
SPIMFAB arbetsnummer: 6-0721
Adress: Stora Torget, Sunne
Fastigheten: Sundsvik 1:65

DATUM: 2003-02-13

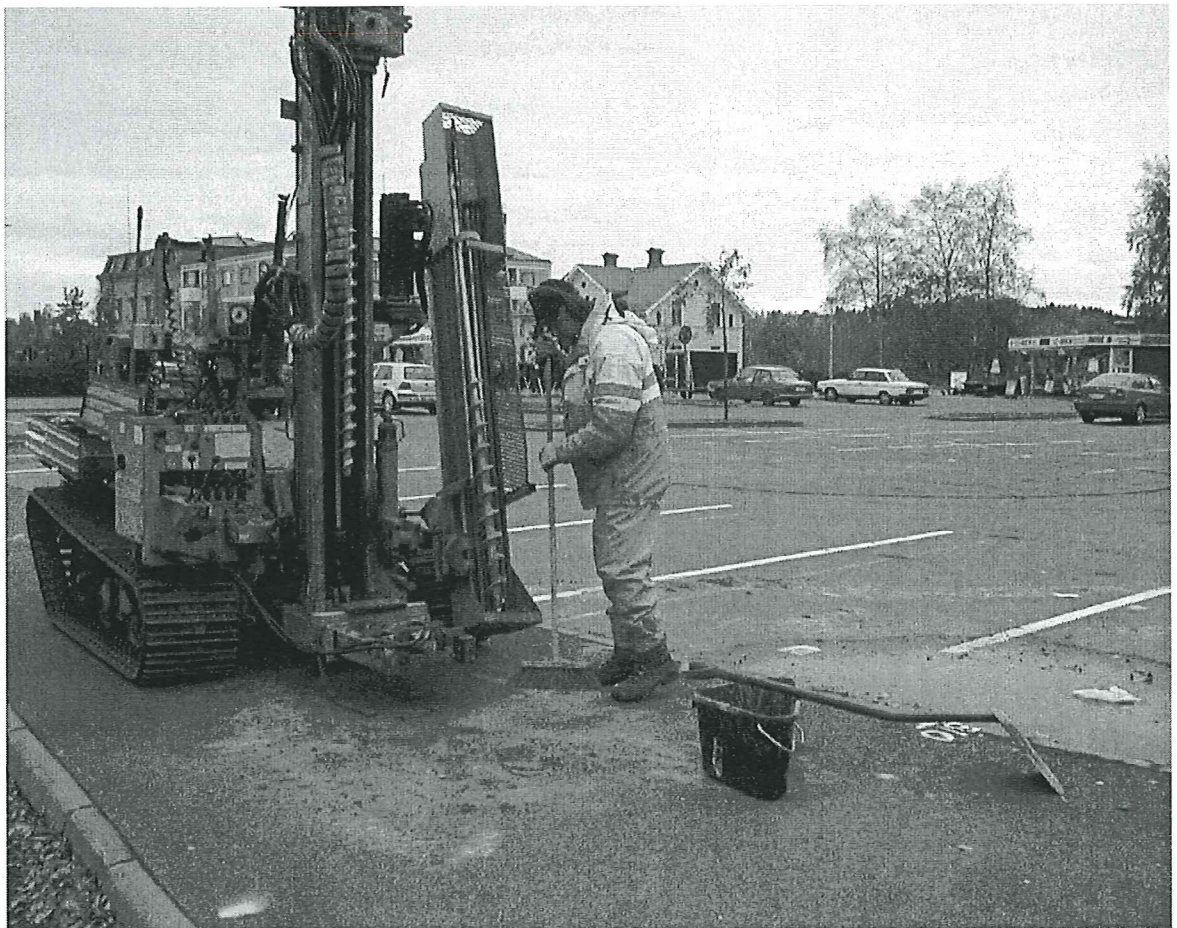
Bild 2 Stationsbyggnaden var placerad vid parkeringsrutorna i bildens mitt.

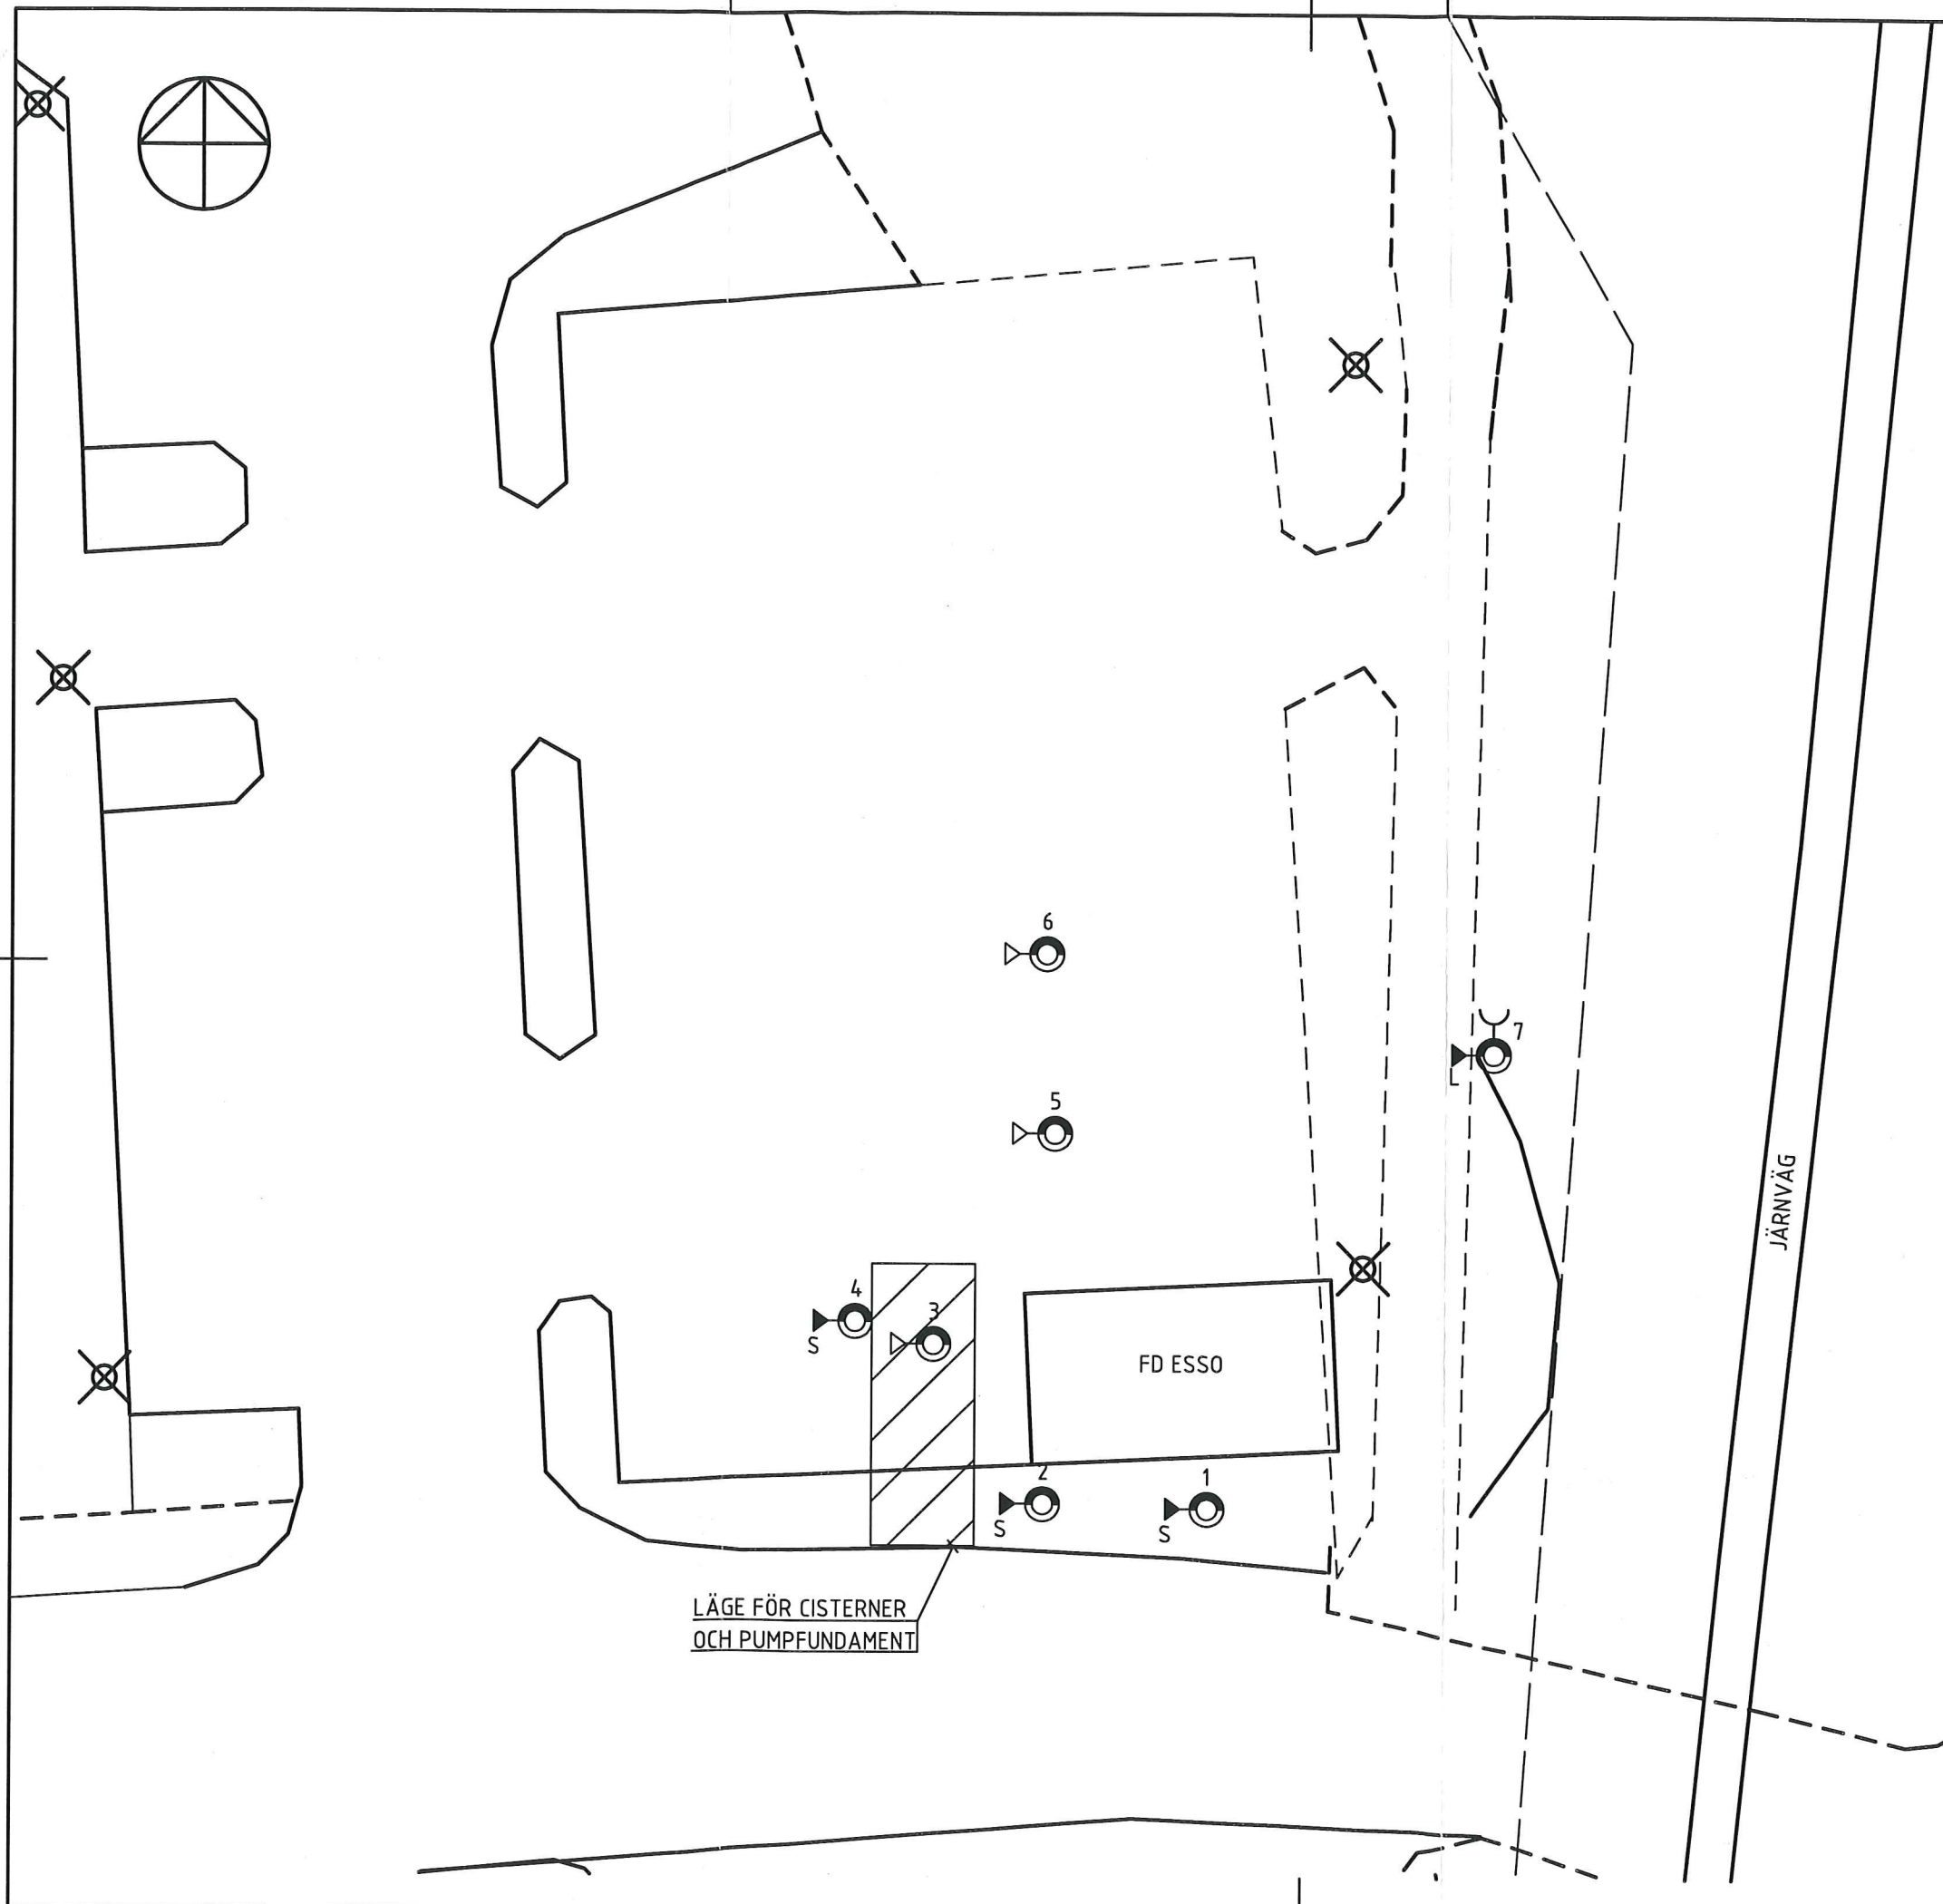
SKALA 1:200 NUMMER BILAGA : 1 BET

Analyserna visar att det finns jord som lätt överskrider gällande riktvärden för bensen i borrhål 4 (väster om byggnaden på nivån 5-6 m). I detta område visar georadarundersökningen att det enligt troligtvis legat en cistern. Med ledning av porgasmätningarna på högre nivåer i borrhål 4 kan man dra slutsatsen att det finns förorenad jord på djupet 1,5-4 m. Föroreningen är begränsad åt norr, öster och söder. Eftersom strömningsriktningen är åt öster så är det inte troligt att föroreningen sträcker sig någon större sträcka åt väster. Spår av föroreningen kan ses i provpunkt 1, se nedan.

Analyserna visar att det finns jord som lätt överskrider gällande riktvärden för bensen i borrhål 1 (söder om byggnaden) på nivån 2-2,5 m.

Halterna var som högst i provpunkt 4 väster om stationsbyggnaden och i punkterna runt denna.

De höga halterna i porgasen på nivåerna 1,5-4 m i borrhål 4 kan tyda på att det finns en förorening i detta område.

Det kan inte helt uteslutas att det finns kvarvarande cisterner i området. Vi föreslår därför att provgropar grävs där georadarundersökningen gett indikation på att det kan finnas cisterner.

I samband med dessa arbeten grävs provgropar för fortsatt provtagning vid läge för provpunkt 4. Om förorenad jord påträffas grävs den upp och skickas för behandling på godkänd behandlingsanläggning.

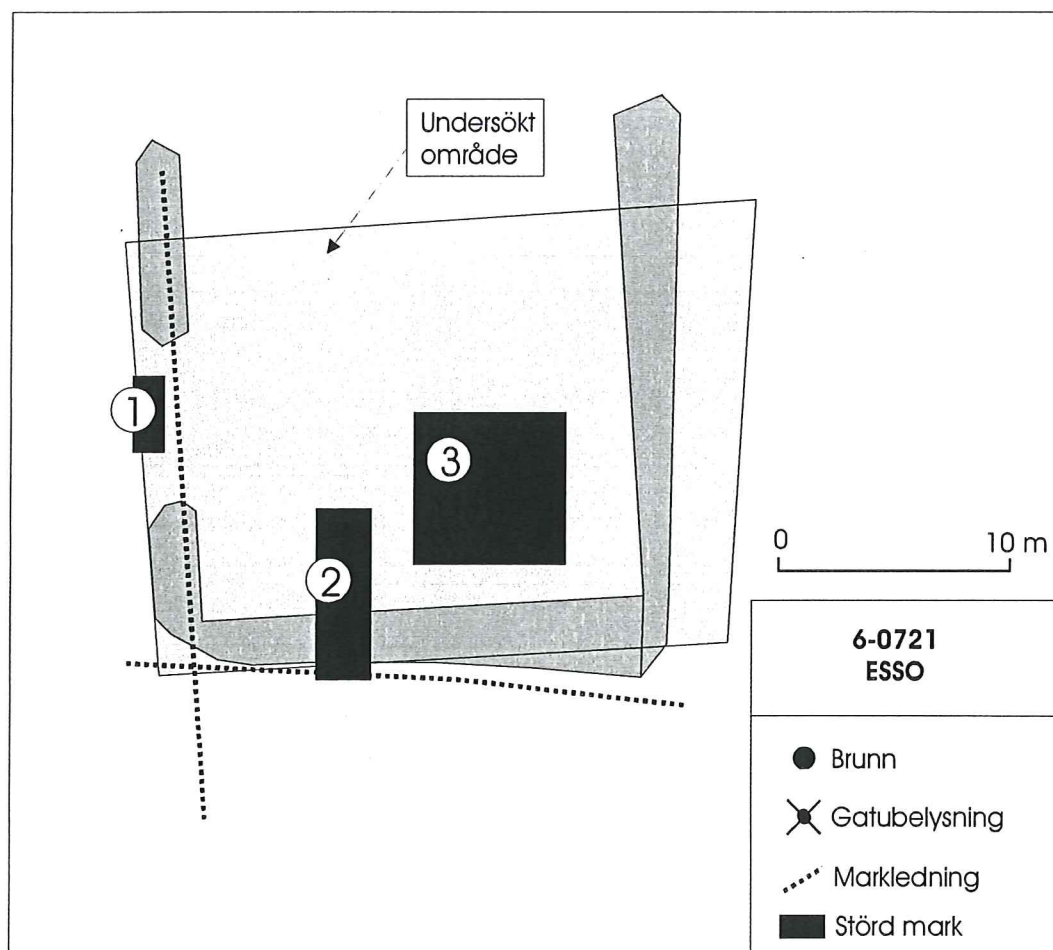
Fig. 1. Referenskarta visande störda mark inom område 6-0721

Tre platser med störd jordlagerföljd har identifierats (se fig. 1). Längst västerut förekommer en mindre anomali (1) som tyder på ett grävt schakt i infarten till parkeringen. Strax öster om därom förekommer ett rektangulärt område (2) med störd jordlagerföljd vid ett djup på ca 1,5 meter. Detta område bedöms här som en möjlig plats för en tidigare cistern. Det finns dock inga tydliga tecken på att cisternen ligger kvar. Det större kvadratiske området öster därom (3) tolkas här som resterna av fundamentet till byggnaden och pumpen.

Resultatet från markradarmätningarna tyder på att det inte längre förekommer några cisterner i de två uppmätta områdena. Detta uttalande baseras på att vi varken med rekognocering eller mätning i gridnät kunnat identifiera sådana signaler som förväntas vid underjordiska hålrum. Det är dock ej möjligt att helt avfärda möjligheten att cisterner förekommer då områden med kraftigt störd jordlagerföljd av tillräcklig storlek lokaliserats på platser som förefaller rimliga med avseende på de ritningar som tillahandahållits. Vi föreslår därför mindre provgrävningar på de platser som indikeras i denna rapport.

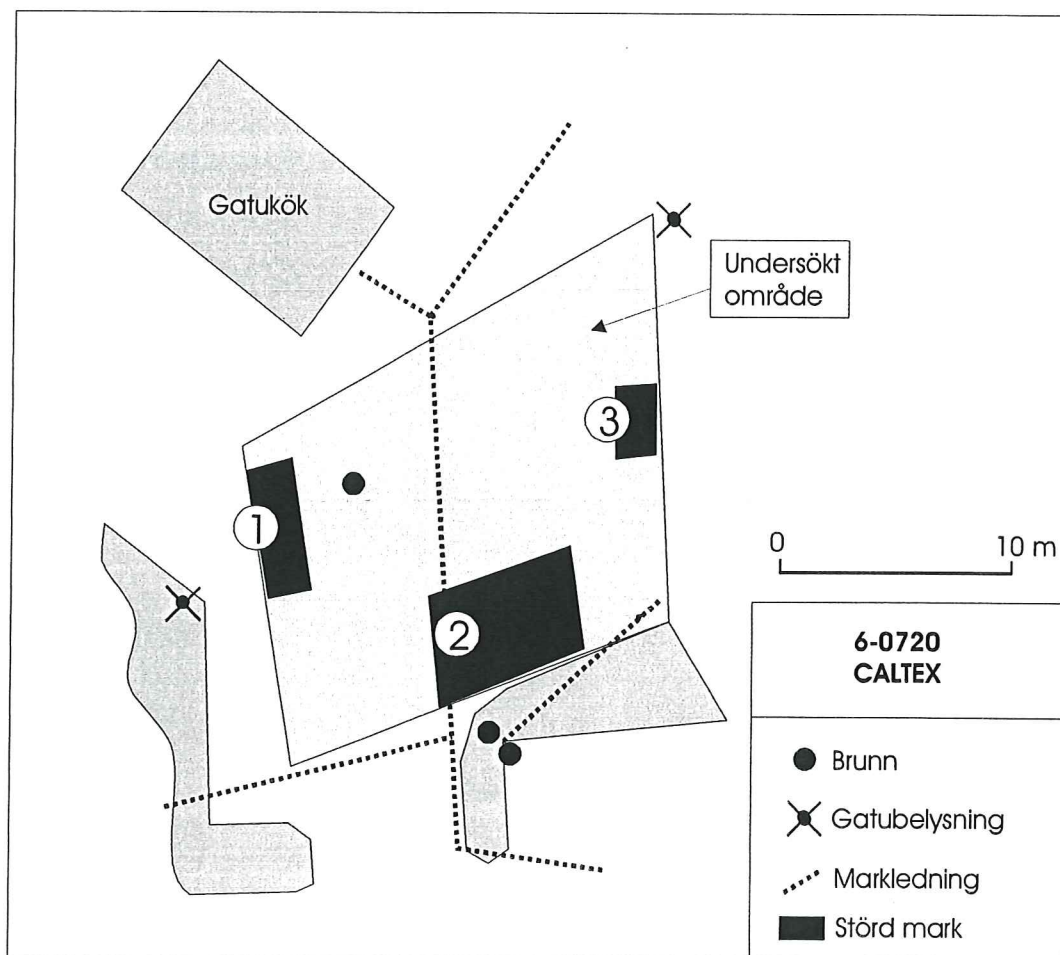
Fig. 2. Referenskarta visande störd mark inom område 6-0720

Området har genomsökts, dels i form av rekognocering, och dels i form av ett gridnät med 5 meters mellanrum. Områdets nordöstra delar var vid mättillfället delvis täckta av en lägre snövall, men denna tycks ej ha påverkat signalen menligt. Däremot var det grästäckta området i nordöst vattensjukt, vilket innebar sämre signapenetration i detta område. Områden med störd mark har identifierats på tre platser (se fig. 2). Det förefaller som om dessa platser utsatts för schaktning. En trolig anledning är markarbeten vid byggnation eller rivning av bensinstation. Det kan dock ej uteslutas att cistern förekommer på dessa platser, men det troligaste förefaller vara att hålet fyllts igen med stört materiel efter det att man tagit upp cisternen. Den troligaste platsen för cistern uppfattas som det stora området i mätområdets södra del (2).
