# MILJÖTEKNISK MARK- UNDERSÖKNING AV NEDLAGD BENSINSTATION

Utredningen avser:  
SPIMFAB arbetsnummer: 6-0720  
Adress: Stora Torget, Sunne  
Fastigheten: Sundsvik 1:65

DATUM: 2003-02-13

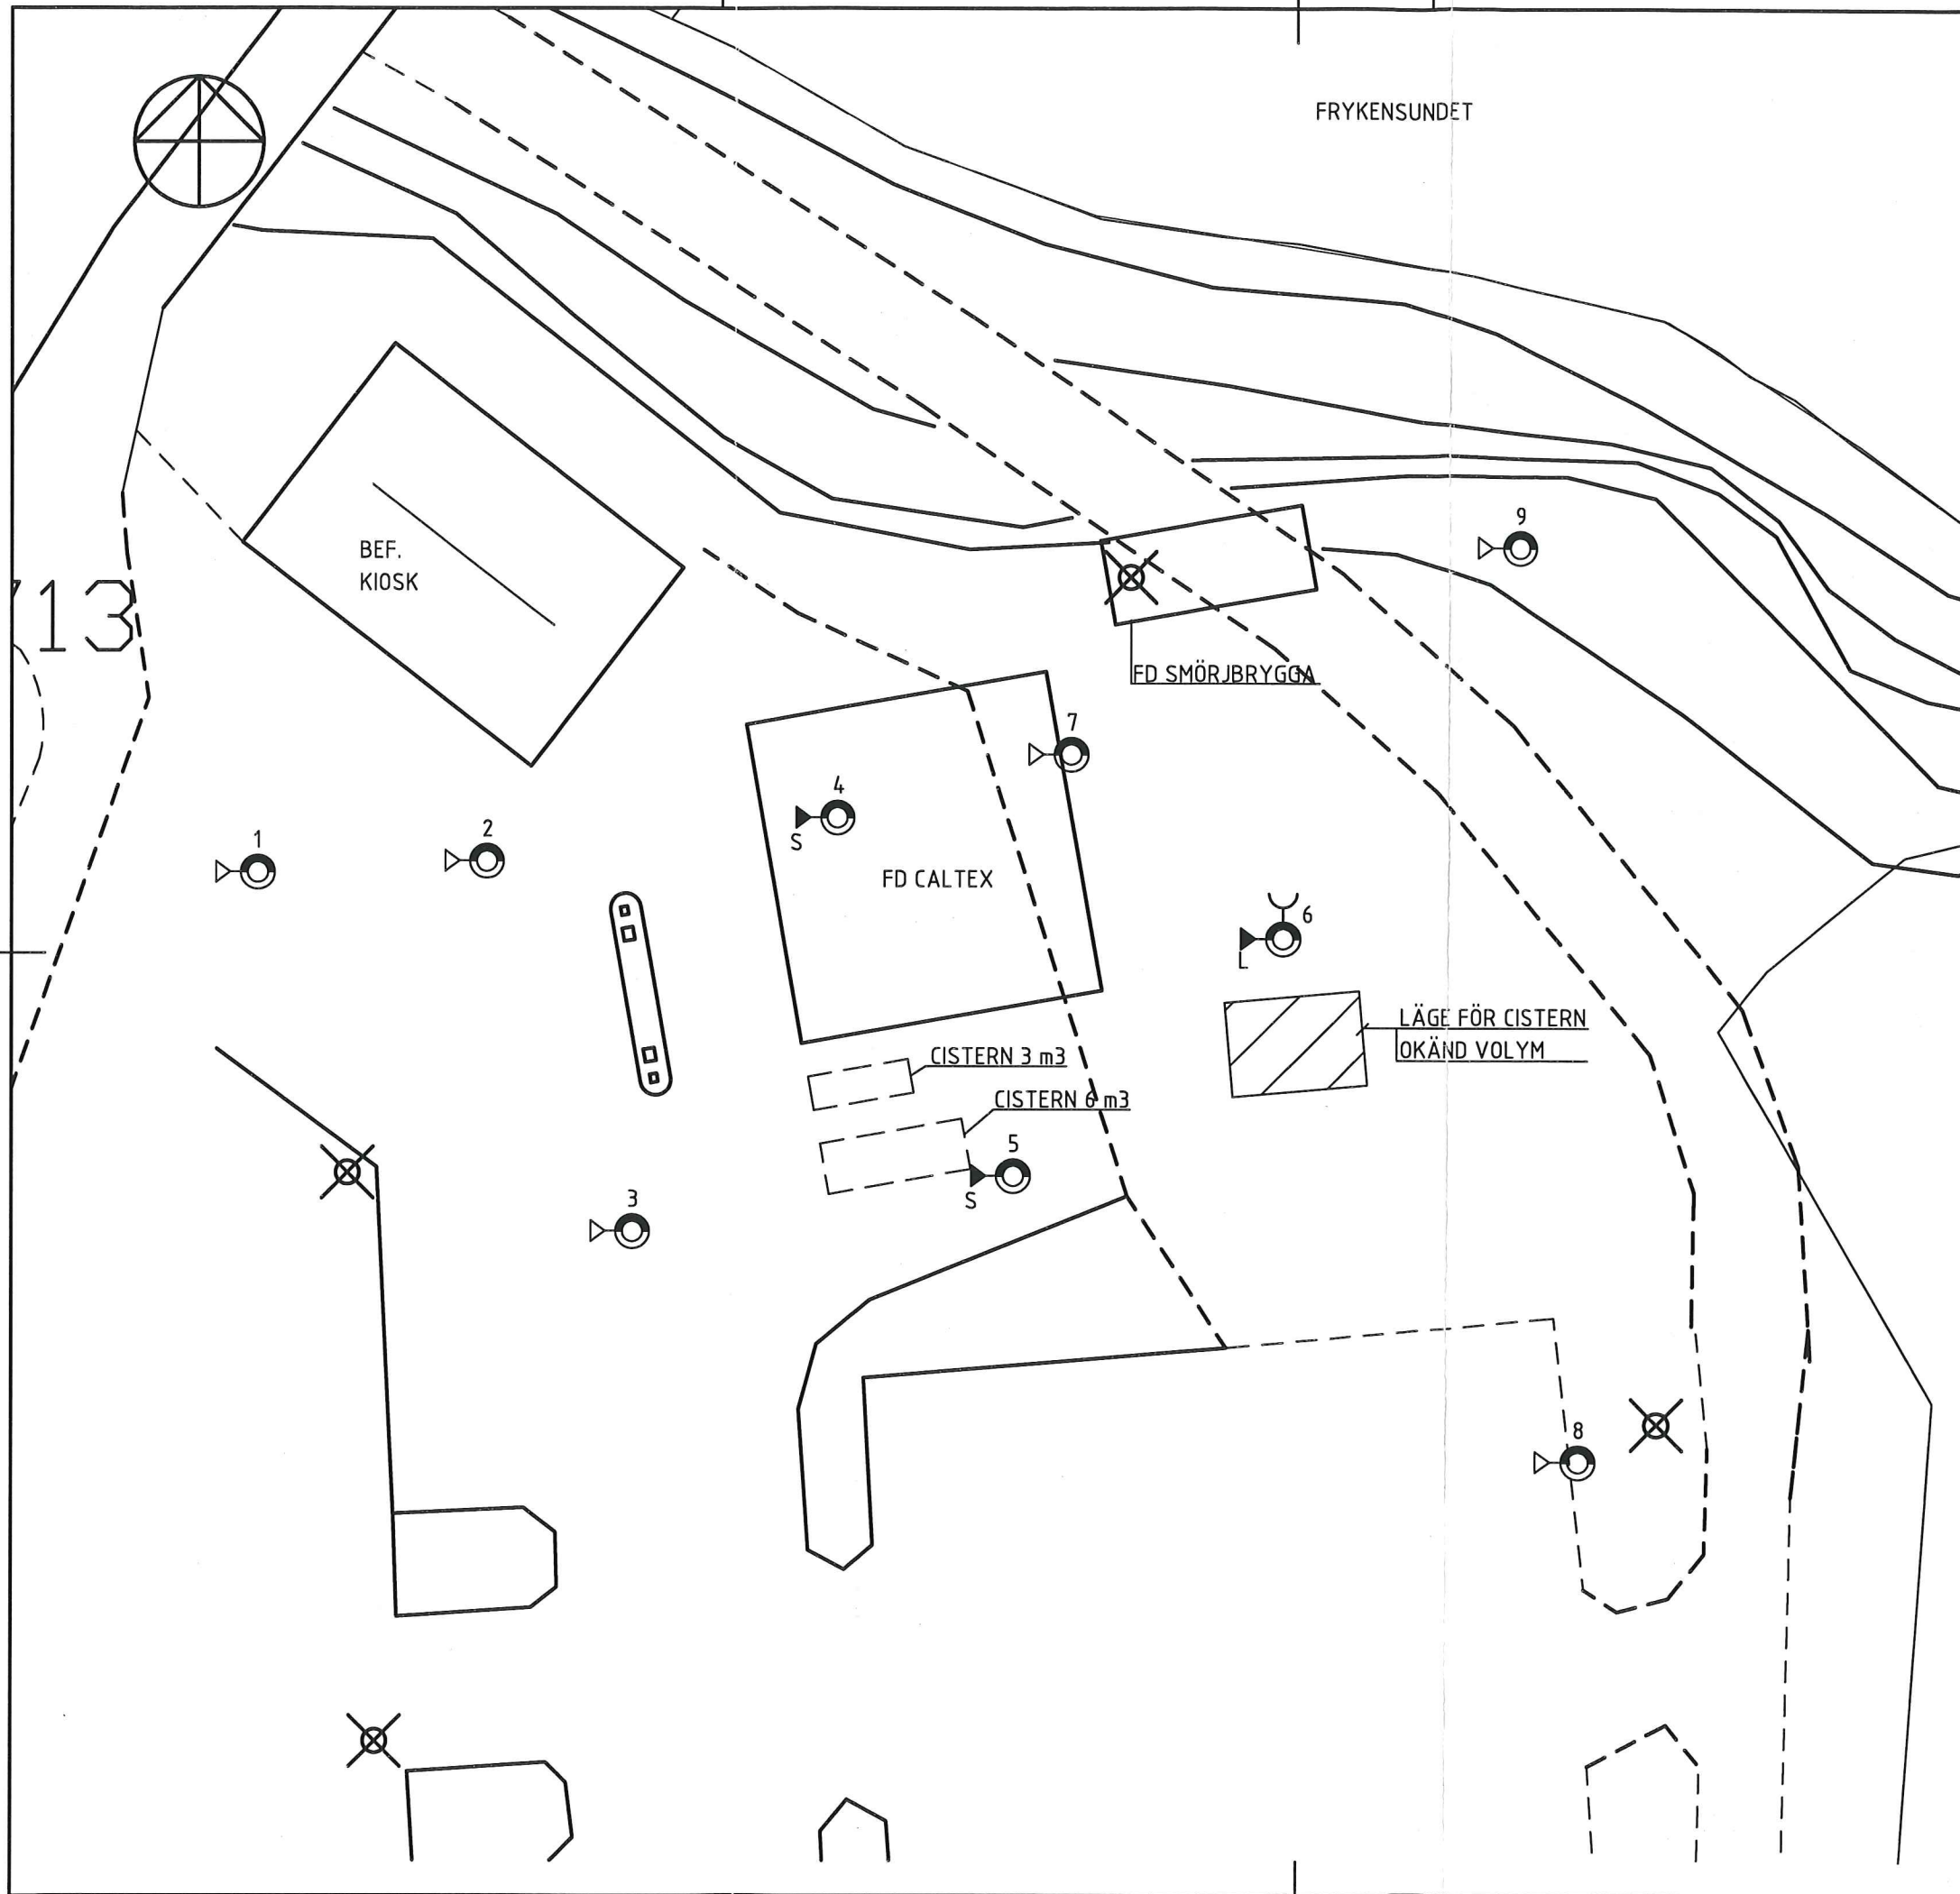
SPIMFAB ARB NR. 6-0720 (CALTEX)  
 MILJÖTEKNISK MARKUNDERSÖKNING  
 SITUATIONSPLAN  
 BILAGA TILL RAPP. DAT. 03-02-13

Borrhålens läge är redovisat på bilaga 1. Provtagningsdjup m.m. framgår av bilaga 2, tabell B2.1.

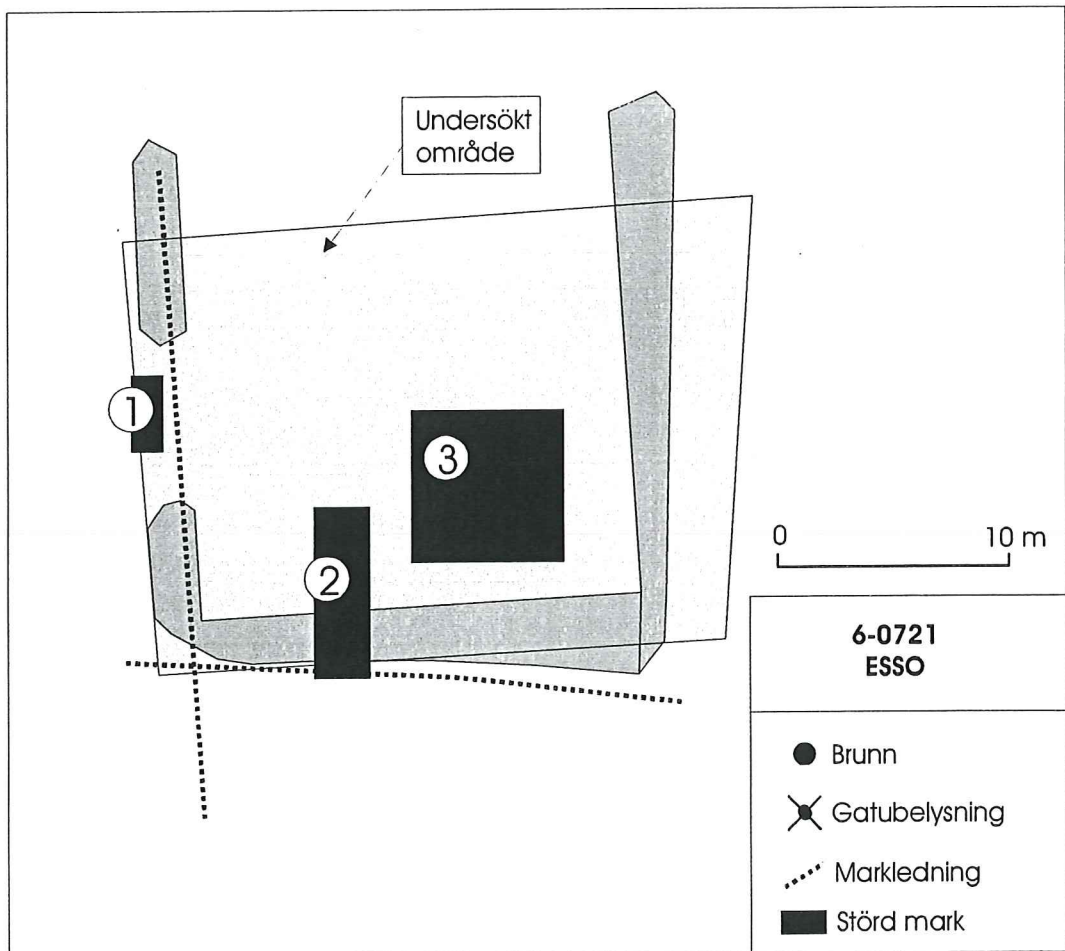
Fig. 1. Referenskarta visande stördma rk inom område 6-0721

Tre platser med störd jordlagerföljd har identifierats (se fig. 1). Längst västerut förekommer en mindre anomali (1) som tyder på ett grävt schakt i infarten till parkeringen. Strax öster om därom förekommer ett rektangulärt område (2) med störd jordlagerföljd vid ett djup på ca 1,5 meter. Detta område bedöms här som en möjlig plats för en tidigare cistern. Det finns dock inga tydliga tecken på att cisternen ligger kvar. Det större kvadratiske området öster därom (3) tolkas här som resterna av fundamentet till byggnaden och pumpen.

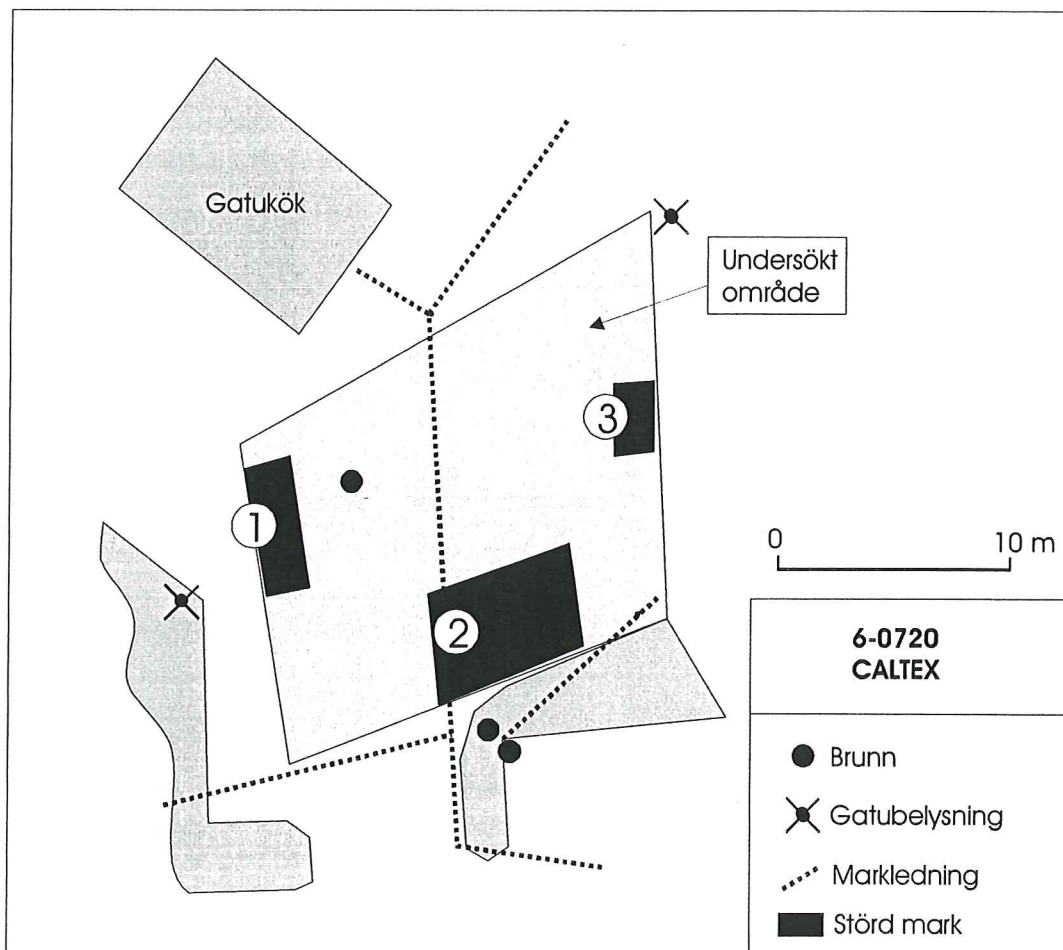
Fig. 2. Referensskarta visande störd mark inom område 6-0720

Området har genomsökts, dels i form av rekognocering, och dels i form av ett gridnät med 5 meters mellanrum. Områdets nordöstra delar var vid mättillfället delvis täckta av en lägre snövall, men denna tycks ej ha påverkat signalen menligt. Däremot var det grästäckta området i nordöst vattensjukt, vilket innebar sämre signapenetration i detta område. Områden med störd mark har identifierats på tre platser (se fig. 2). Det förefaller som om dessa platser utsatts för schaktning. En trolig anledning är markarbeten vid byggnation eller rivning av bensinstation. Det kan dock ej uteslutas att cistern förekommer på dessa platser, men det troligaste förefaller vara att hålet fyllts igen med stört materiel efter det att man tagit upp cisternen. Den troligaste platsen för cistern uppfattas som det stora området i mätområdets södra del (2).

Resultatet från markradarmätningarna tyder på att det inte längre förekommer några cisterner i de två uppmätta områdena. Detta uttalande baseras på att vi varken med rekognocering eller mätning i gridnät kunnat identifiera sådana signaler som förväntas vid underjordiska hålrum. Det är dock ej möjligt att helt avfärda möjligheten att cisterner förekommer då områden med kraftigt störd jordlagerföljd av tillräcklig storlek lokaliserats på platser som förefaller rimliga med avseende på de ritningar som tillahandahållits. Vi föreslår därför mindre provgrävningar på de platser som indikeras i denna rapport.
