Datum
2019-12-13

Geotekniskt PM för fastigheten Sunne Leran 3:34

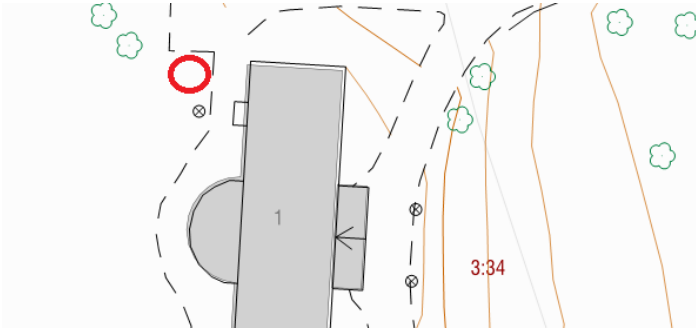
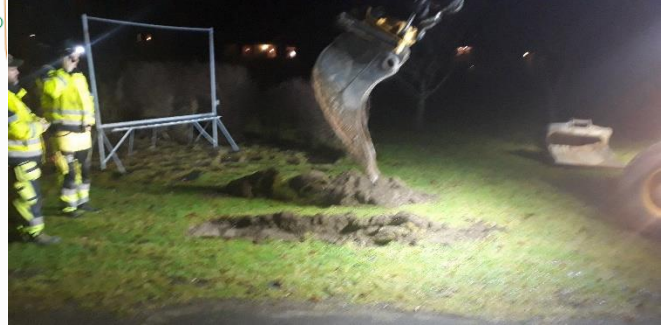
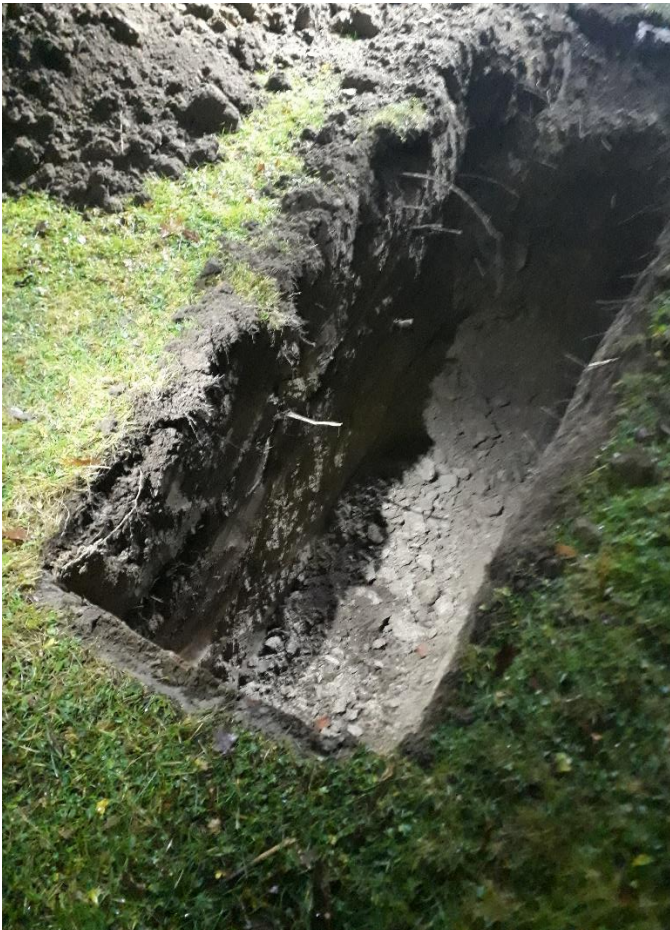
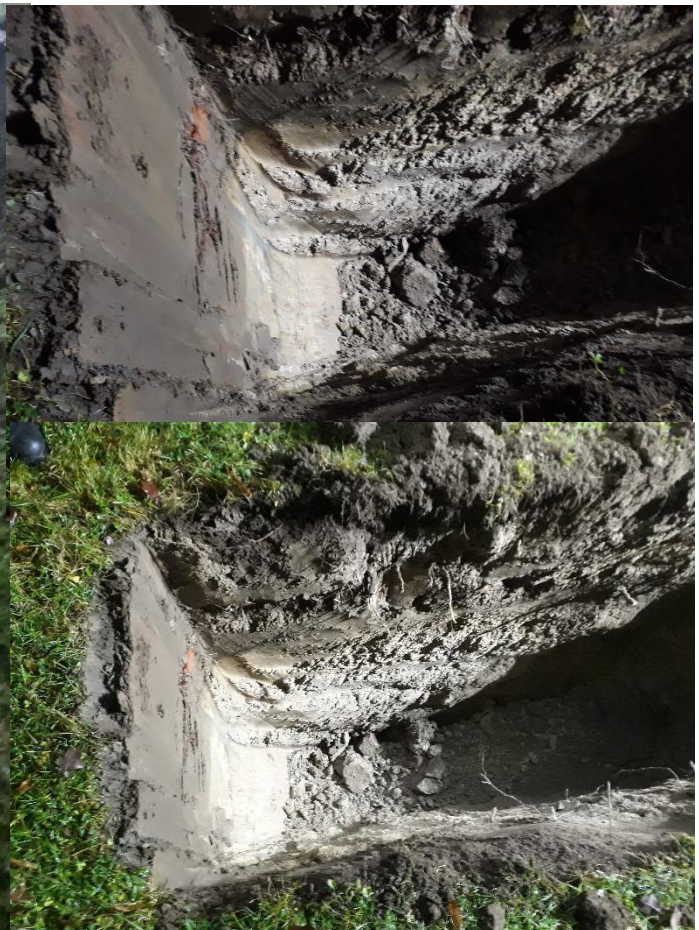
Provgrop grävdes kl.8 2019-12-17. 2,5 meter djup. Inget direkt inläckage av vatten noterades.

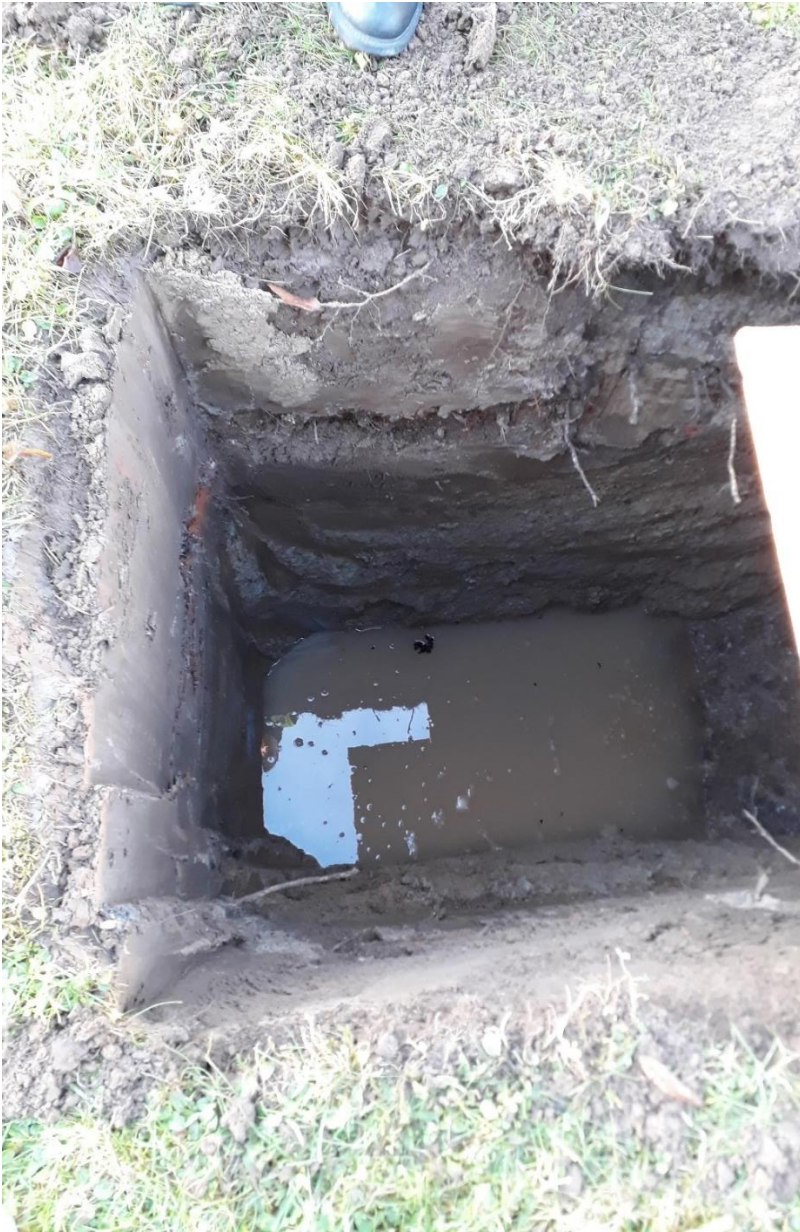
Inspektion av provgrop dag 2, 2019-12-18. Efter att det regnat måttligt under natten var det en mindre mängd vatten i provgropen (se bild nedan).

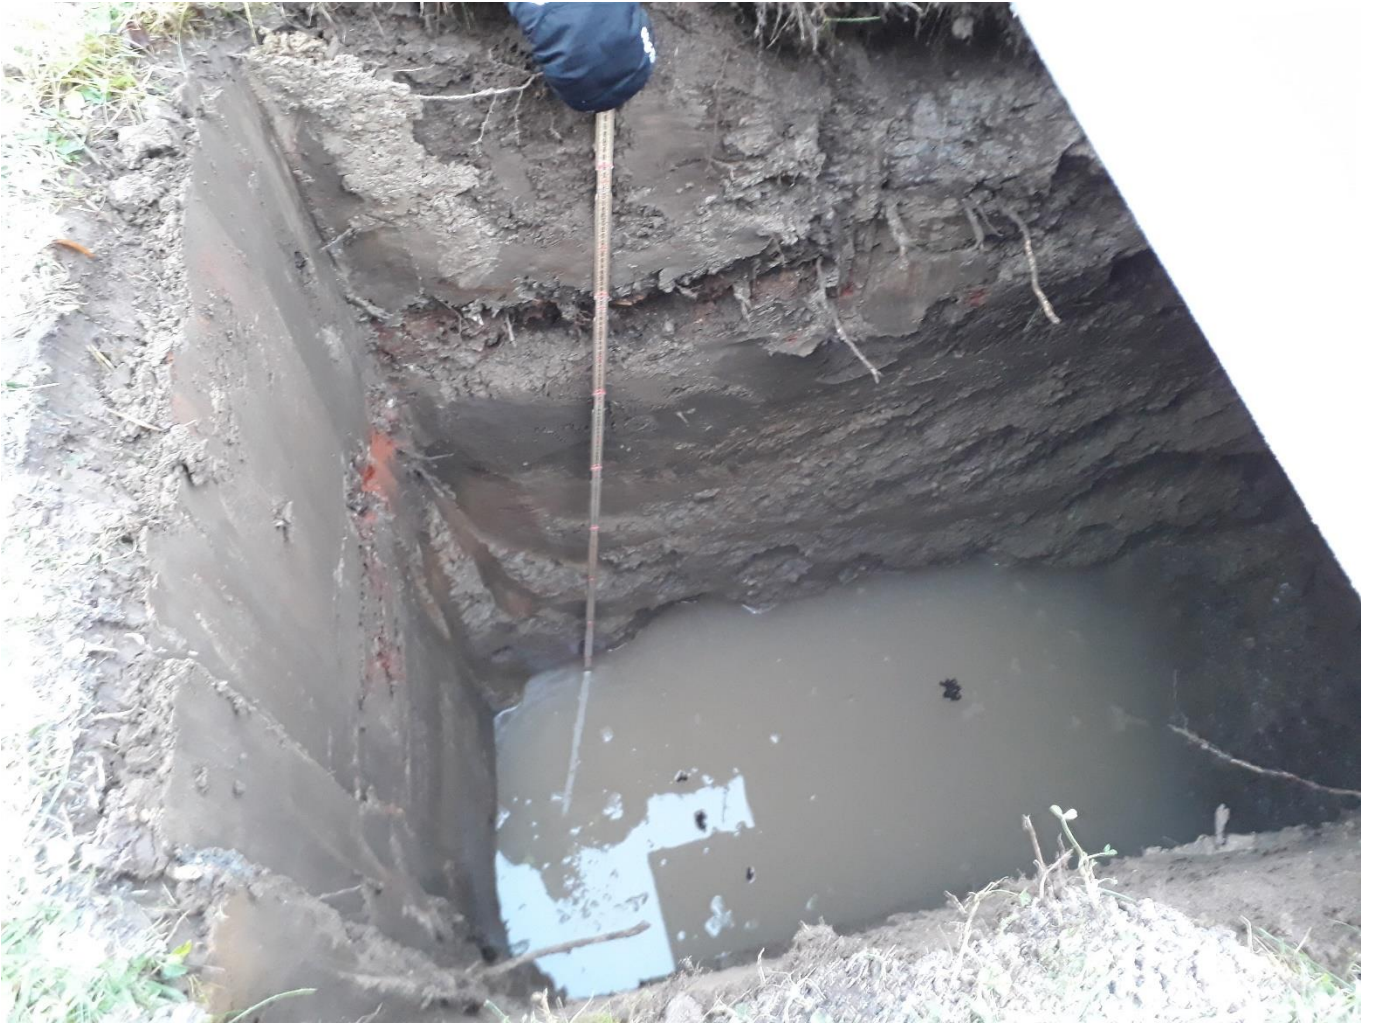
Inspektion av provgrop dag 3, 2019-12-19. Vatten i provgrop på ett djup av cirka 2 meter under markytan, se bild nedan. Bedömning har ej gjorts huruvida det är regnvatten via inläckage eller grundvatten.
