Slottet

Sundsvik 7
Sunne

Antikvarisk förundersökning

Bebyggelseantikvarie Susanna Björklöf

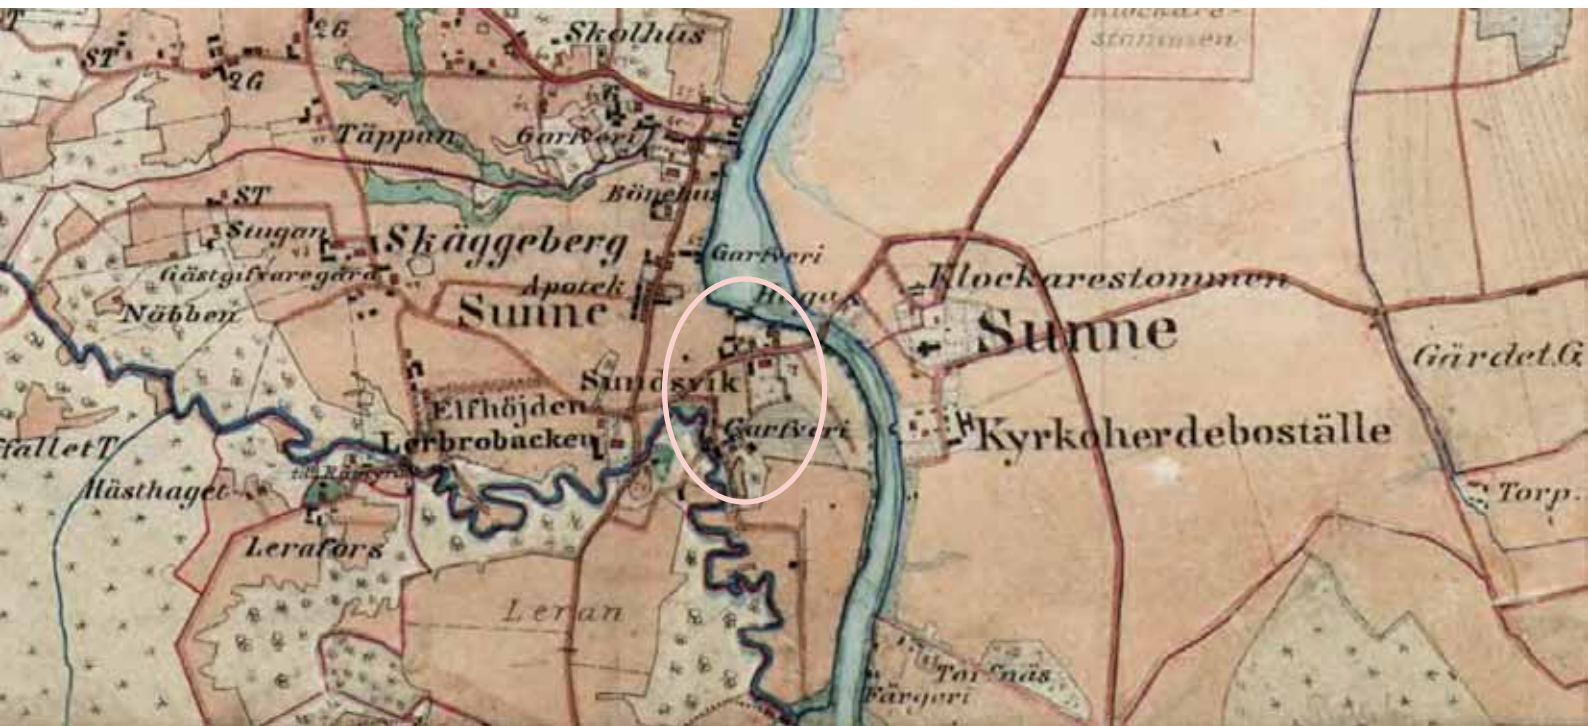
Utsnitt ur Häradsekonomiska kartan 1883-1895. Slottet omgivet av en parkanläggning inringad. Notera rondellen, en liten prick norr om huset.

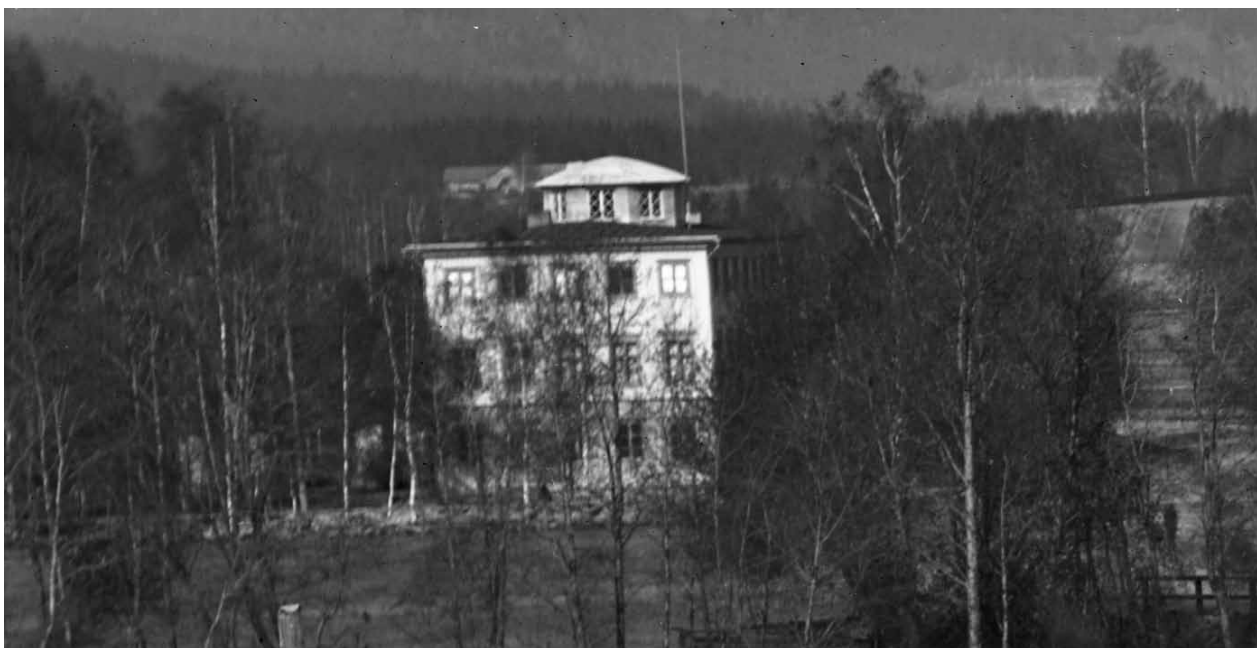
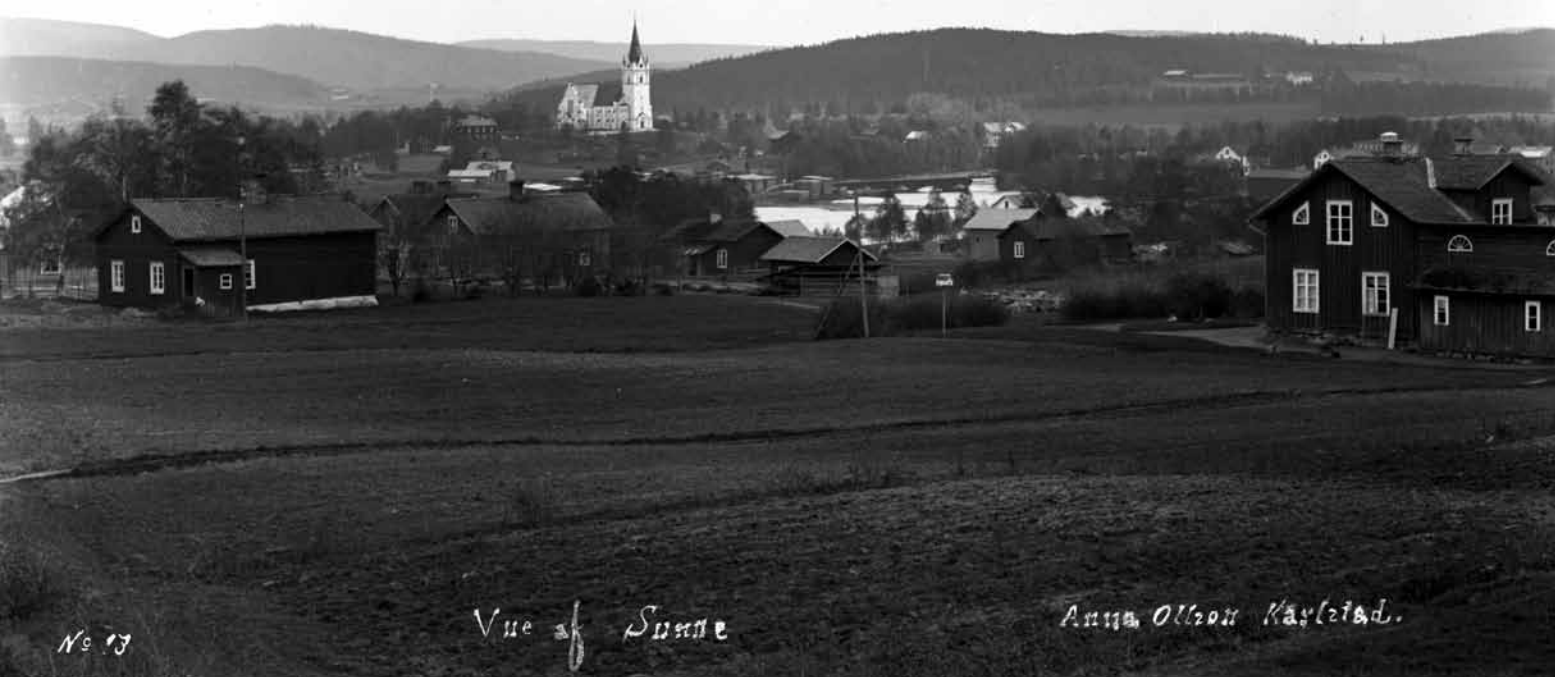
Nedan detalj av ovanstående. Notera särskilt färgsättning, med olika nyans på bottenvåning och de övre våningarna, och de två små flyglarna som skymtar i trädgården till vänster. De kallades burarna, och en intressant takform skymtar.

På de två äldsta fotona som finns, och som förmodligen är från perioden mellan 1870 och 1892 ser det ut som att panelen på bottenvåningen med gördelgesimset har en mörkare nyans än de övre våningarna. Båda är ljus oljefärg, men nyansskillnaden är tydlig. Även hörnbrädor och gördelgesims har samma mörkare nyans på bottenvåningen. Andra och tredje våningen inklusive hörnbrädor och takbården ända upp till takfot har en ljusare nyans. På grund av skuggor på fotona går det inte att avgöra om även takfoten har samma nyans. Stolparna på entré och balkonger har den mörkare nyansen, medan de horisontella listverken på balkongen artikuleras genom både ljusa och mörka nyanser.

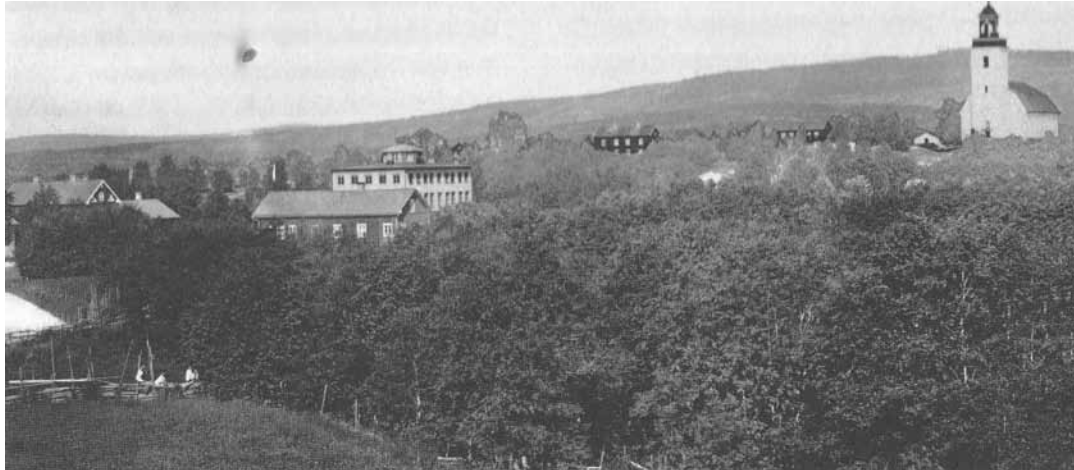
Slottet från sydväst 1870-80-tal. Notera att trapphuset ännu inte tillkommit. Fotograf okänd. Bild kopierad från Fryksdalens Sparbank 1856-1956.

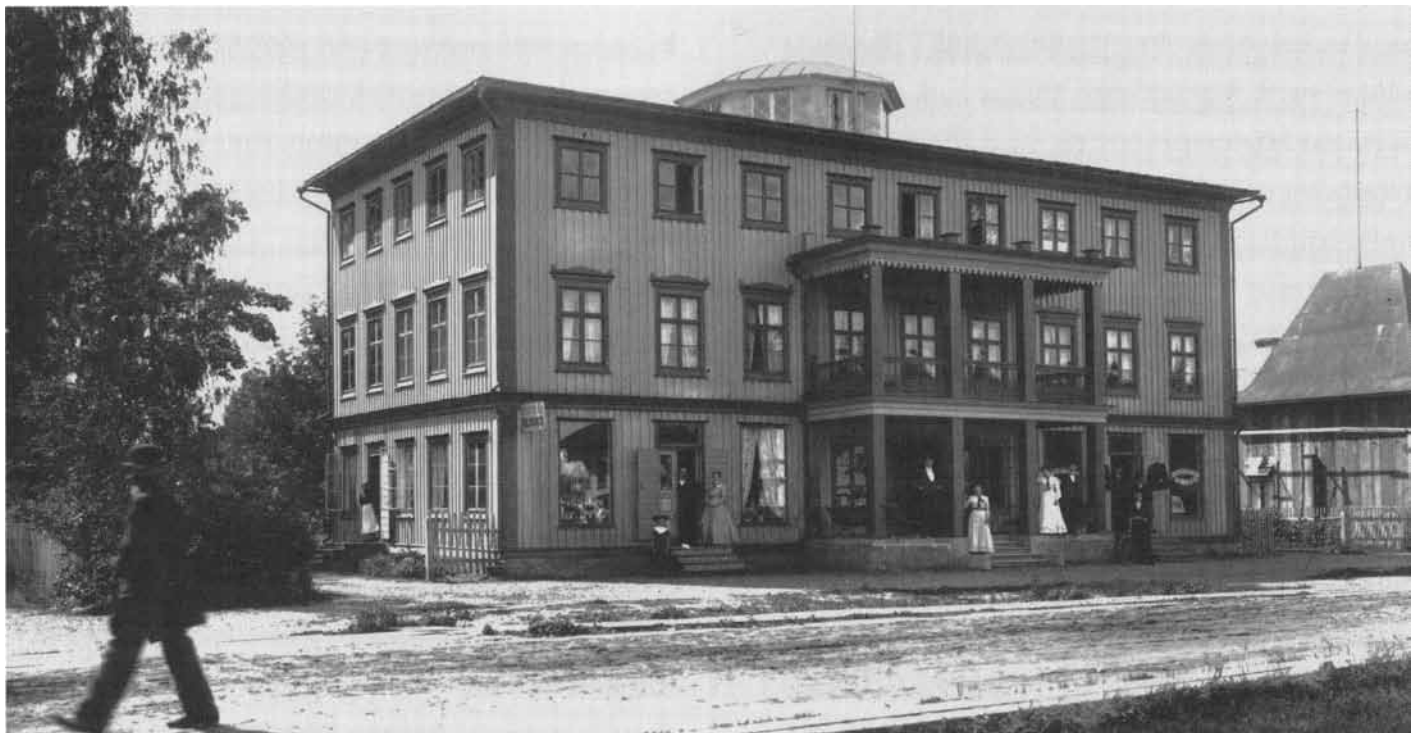
Slottet från norr runt sekelskiftet 1900. Notera den mörkare färgsättningen, skyltfönster och dörrar. Fotograf okänd. Till höger i bild en flygel som troligtvis uppfördes vid denna tid. Bild kopierad från Fryksdalens Sparbank 1856.1956.

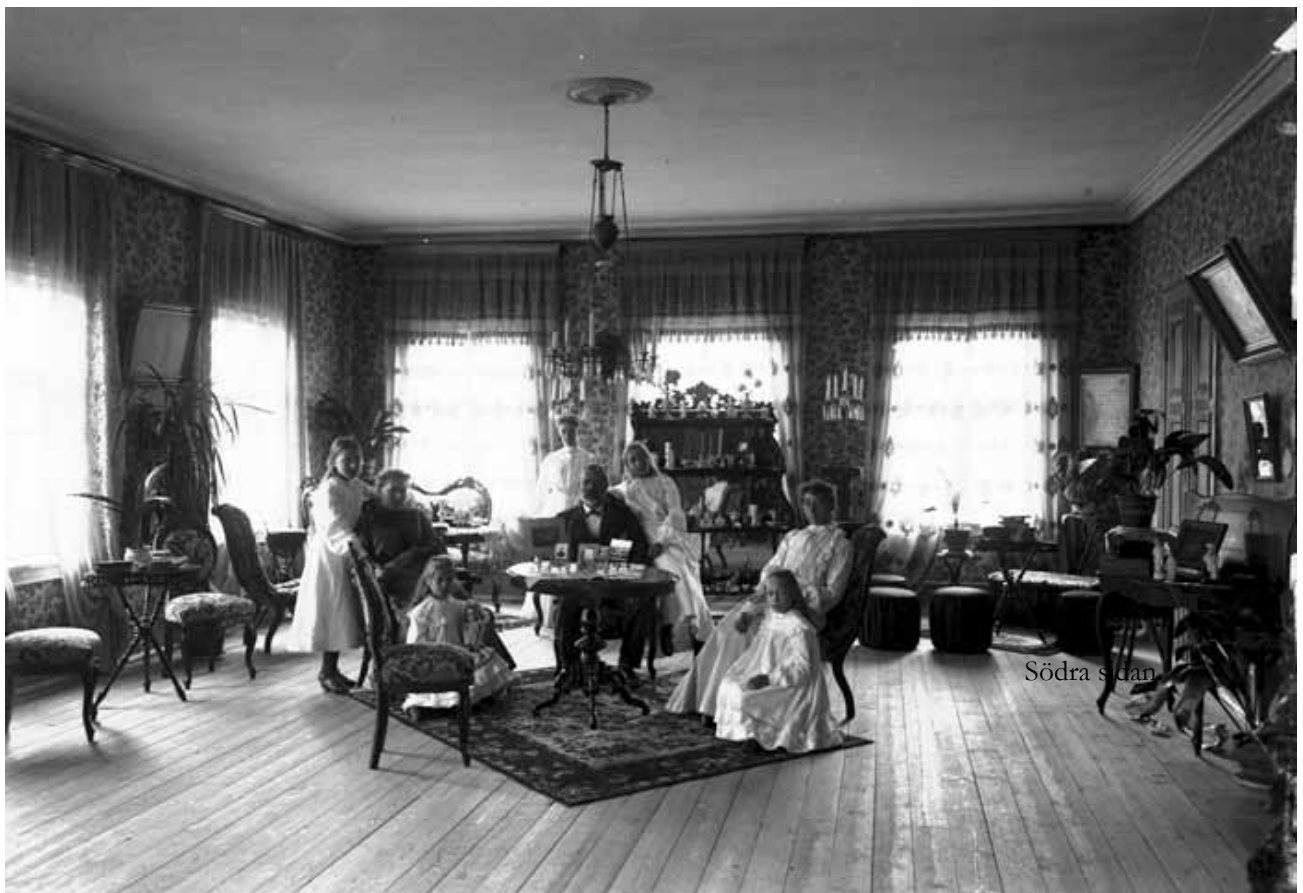
Postmästare Haglund bodde i Slottet med sin familj i början av 1900-talet, fastän expeditionen låg på annat håll. Salongen på andra våningen, förmodligen densamma där Sunnebalen som Selma Lagerlöf beskriver i Ett barns memoarer, gick av stapeln. Fotograf okänd. Sunne hembygdsförening.

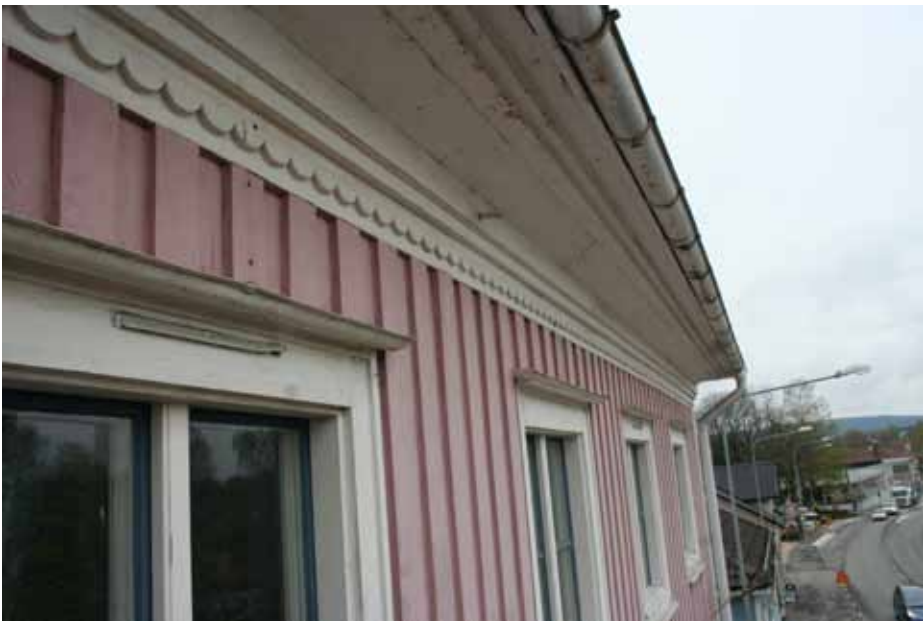
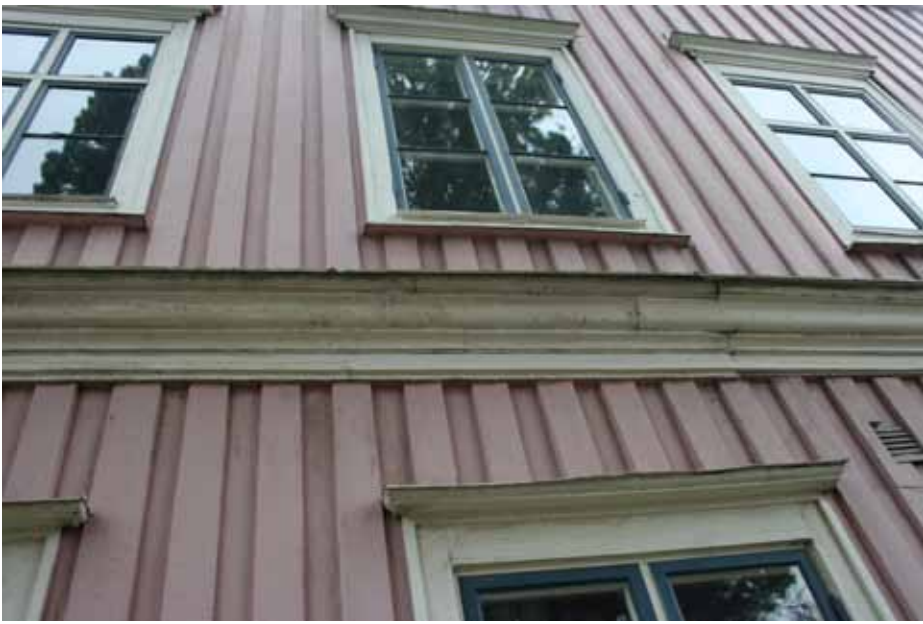
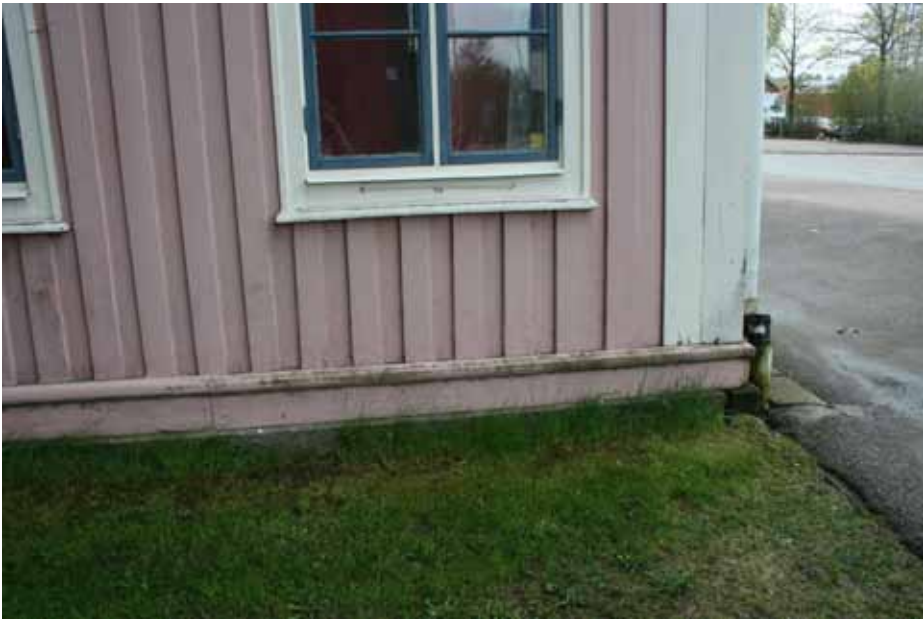
Den låga sockeln är putsad och avfärgad i en grå kulör. Det lilla som är synligt av grunden på historiska bilder är inte putsat, men fogat.

Fasaderna är klädda med stående lockpanel. I och med att gammal ytterpanel är bevarad i trapphuset mot söder, kan det antas att detta utseende, som finns på alla fasader, är ursprungligt. Antagandet styrks av att det förekommer en del smidd spik, och att likheten är stor med historiska foton. Det finns dock lagningar vid skador, och där fönster och dörrar har ändrats. På vissa andra partier syns också att spiken är förzinkad, och alltså nyare, och det kan även gälla brädfodringen den fäster.

Panelens lockbrädor är ganska smala och sitter tätt; det som är synligt av bottenbrädan är smalare än lockbrädornas bredd. På grund av många lager färg gick det inte att avgöra om panelbrädorna har hyvlad eller sågad yta, men mest sannolikt är att de är hyvlade. Nertill avslutas fasaderna av en dropplist med rundad profil över en horisontell sockelplanka. Mellan första och andra våningen delas fasaderna av en gördelgesims, ett utspringande listverk av brädor och lister med svanhals- och hålkälsprofil. Upptill avslutas fasaderna av ett lätt utspringande huvudgesims. Längst ner har den en fris av brädor, varav en med rundade uddar. Frisen övergår i den inklädda takfoten som avslutas med ett listverk.

- Utkragade gördelgesims, med listverk.
- Kraftig sockelplanka med överliggande profilerad dropplist som avslutar panelen nertill. Observera: utan plåtbleck för att behålla uttrycket.

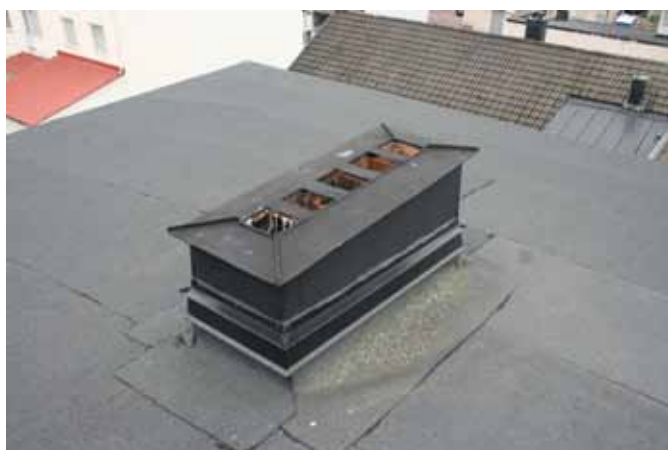
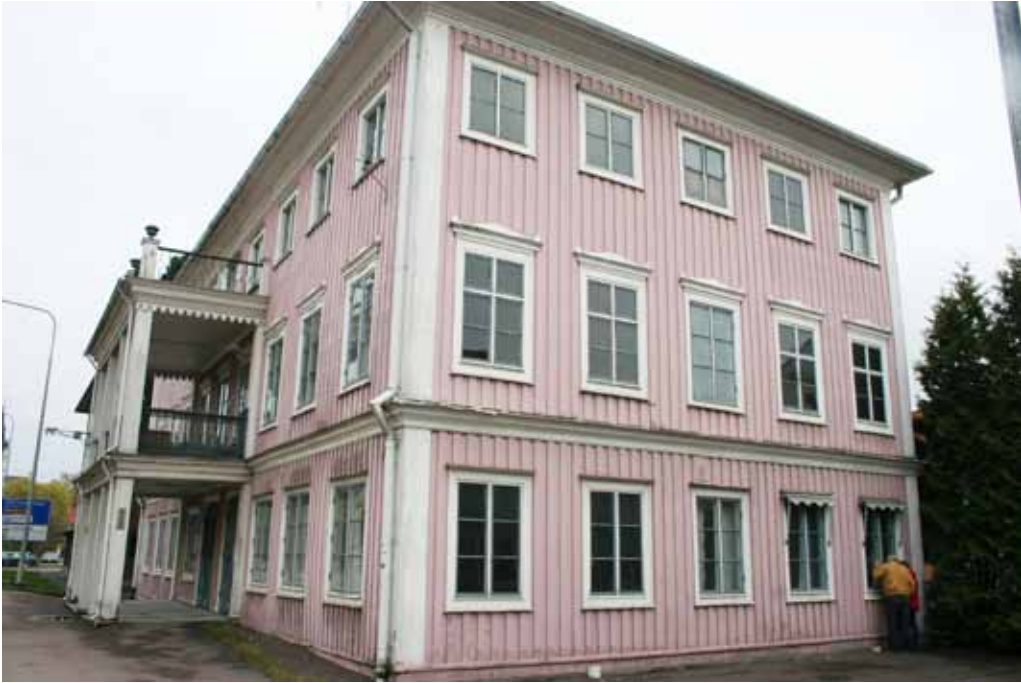
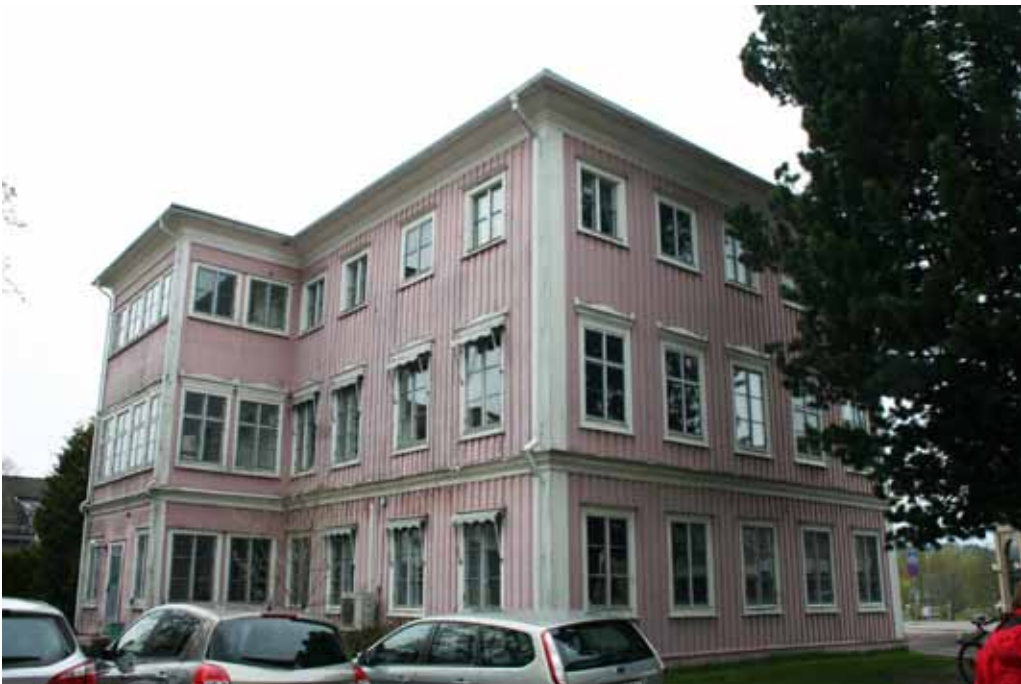
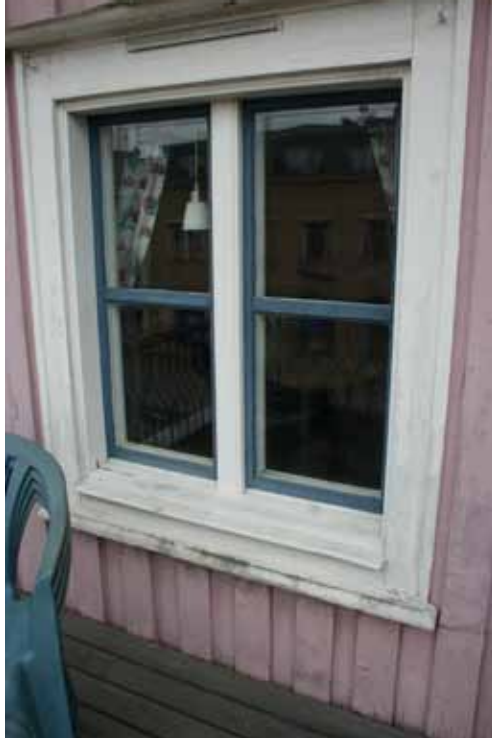
Det valmade sadeltaket är täckt med svart papp av sent datum. Ursprungligen var taket skivtäckt med plåt. På taket finns ett antal genomföringar och installationer, bland annat de fyra eller möjligtvis fem skorstenarna, av vilka en går upp genom lanterninen.

- Fasadens symmetri och indelning. Ursprunglig placering av öppningar.
- Utkragade låga skorstenar.
- Valmat sadeltak med slät taktäckning. Inga takkupor eller andra påbyggnader bör tillkomma.

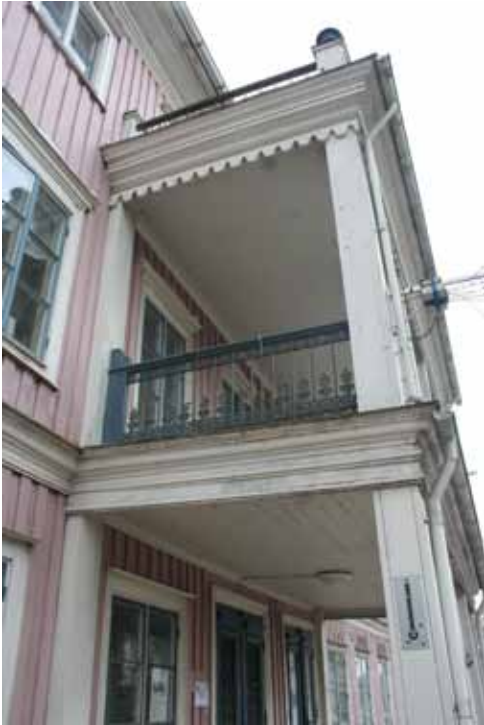
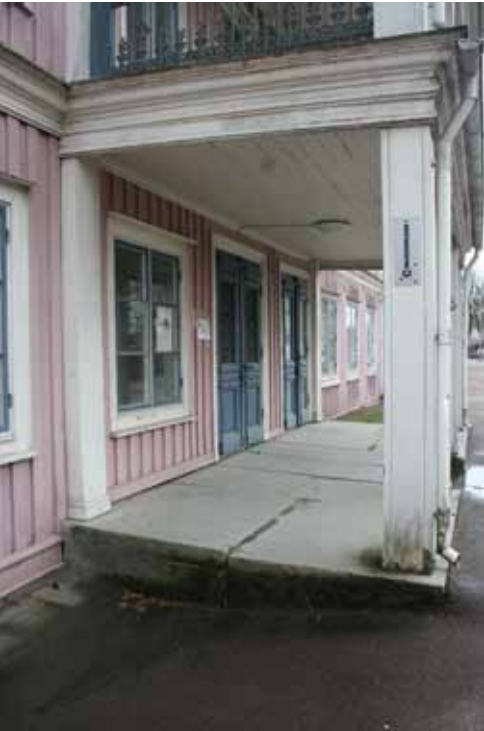
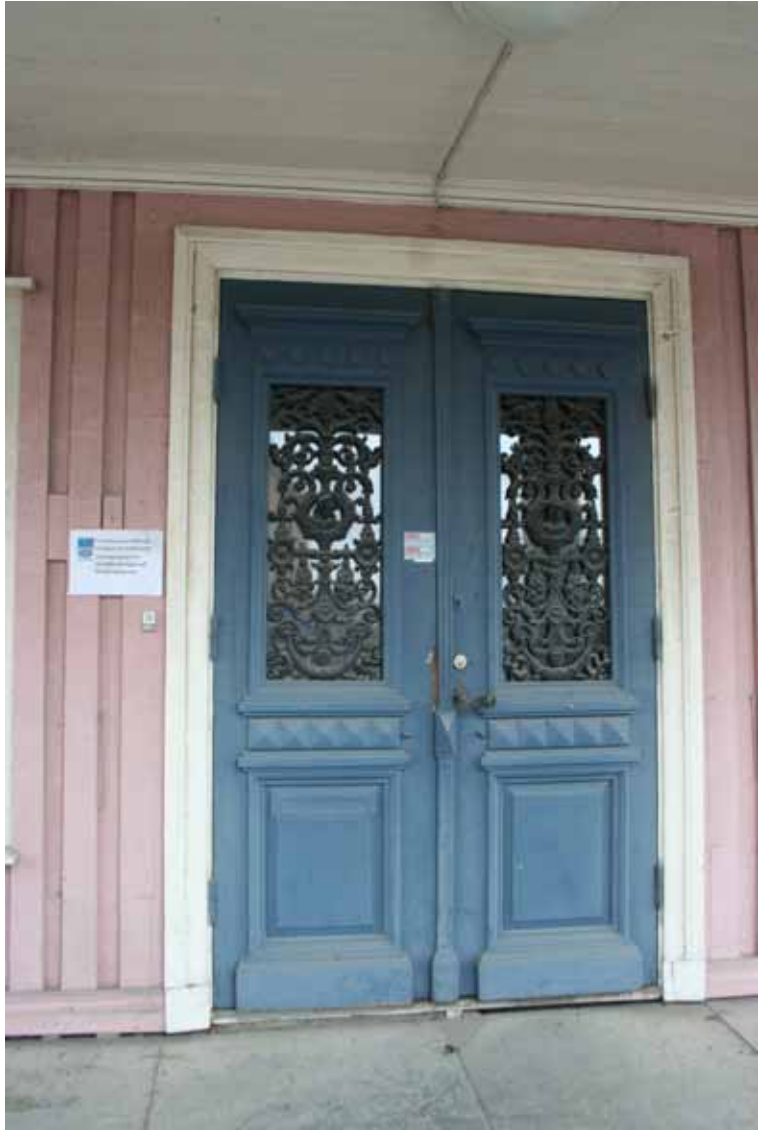
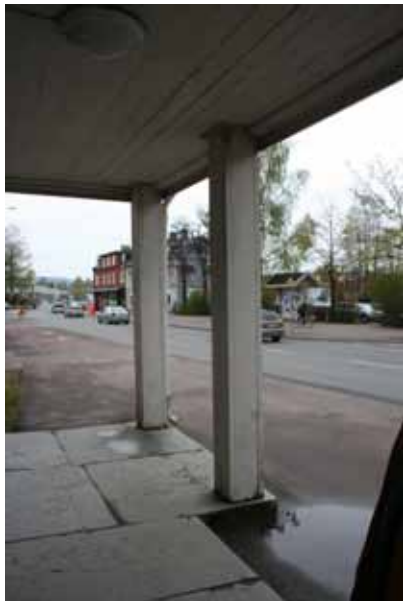
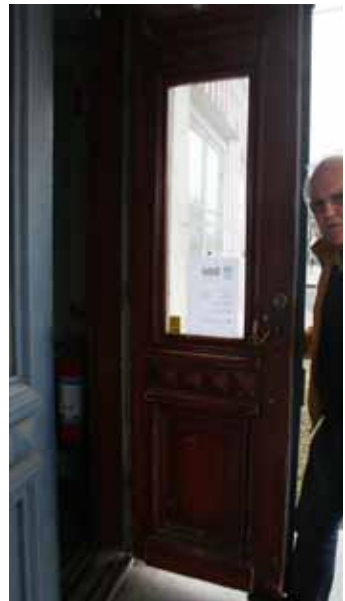
Fönstren är som nämnts symmetriskt placerade. Olika fönstertyper har använts för att artikulera fasaden. Ursprungligen hade nedervåningen höga spröjsade fönster med två lufter och mittpost. Omfattningarna hade profilerade övre och undre vattbrädor. Andra våningen hade mer artikulera fönster vilket betonade dess status som förnämsta våning, piano nobile. Dessa fönster var också höga och rektangulära, men hade fyra lufter och korspost. Omfattningarna var kraftigare och de övre kröntes av ett skuret överstycke. Översta våningen hade mindre, nästan kvadratiska spröjsade fönster, med omfattningar som på första våningen. Alla fönster var sidohängda och utåtgående. De skyltfönster som tillkom mot gatan vid sekelskiftet 1900 eller något tidigare, och sedan bestod under många decennier, var höga rekatunglära utan spröjs, och åtminstone i vissa fall avdelade med en högt placerad tvärpost, som korresponderade med överljusen till de butiksdörrar som också fanns då.

De flesta fönstren är bytta men följer i någon mån dessa historiska förhållanden. Vissa av de tidigare korspostfönstren på andra våningen har nu endast mittpost, men en del korsposter finns kvar, bland annat på de flertal ställen som fönstren gjorts blinda och satts igen inifrån. Även på översta våningen finns ett antal blindfönster med bågar bevarade från någon tidigare epok. De flesta är dock är bytta till inåtgående bågar vars karmar dragits in en bra bit i fasaden vilket skämmer både utseendet och utsikten inifrån. De är också förvanskande genom grov mittpost, minskad glasyta och kraftiga bleck. Alla de bytta fönstren har moderna beslag, plana glas e.t.c. Skyltfönstren mot gatan på nedervåningen är, liksom de butiksdörrar som funnits där, återställda till vanliga fönster, som tyvärr är bredare och lägre än de ursprungliga.

- Ursprunglig fönstertyp på tredje våningen. Det vill säga träfönster med två lufter med mittpost, sidohängda bågar med en spröjs, och montering i liv med fasad. Profilerade originalomfattningar. Utbytta fönster bör återställas enligt förlaga. Inåtgående fönster kan accepteras, dock ej pivothängning.

- Ursprunglig fönstertyp på andra våningen. Det vill säga träfönster med fyra lufter med korspost. Sidohängda bågar, med en spröjs i de nedre

lufterna, och montering i liv med fasad. Profilerade originalomfattningar samt skuret överstycke. Utbytta fönster bör återställas enligt förlaga.

- Fönsterdörrar till balkonger, det vill säga glasad spröjsad dörr av trä, inte vanlig ytterdörr eller annan typ.
- Ursprunglig fönstertyp på första våningen, det vill säga träfönster med två lufter med korspost. Sidohängda bågar med två spröjs i varje luft och montering i liv med fasad. Profilerade originalomfattningar. Utbytta fönster bör återställas enligt förlaga.

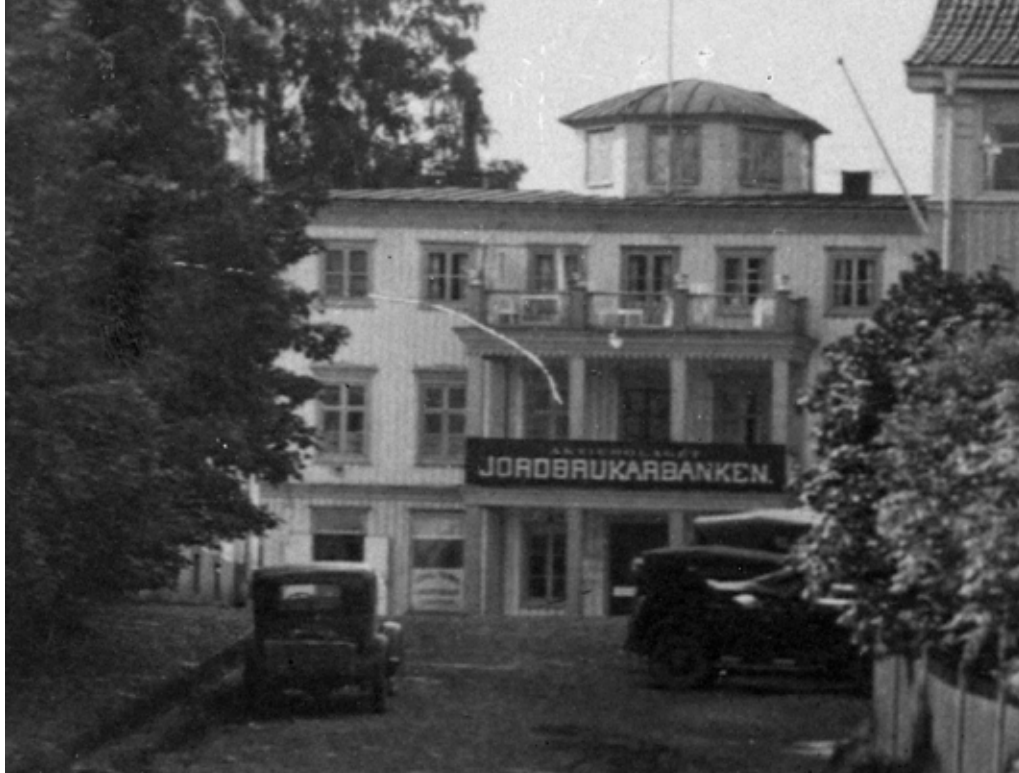
Detalj ur foto omkring 1930. Norra fasaden från Mejerigatan. Bilden är beskuren. Fotograf Birger Göransson. Värmlandsbild.
