Datum
2019-01-21
Projekt-ID
759141

Kund
Sunne kommun

Översiktlig miljöteknisk markundersökning, inom del av fastigheten Holmby 2:1

Detaljplan för Sunne Holmby

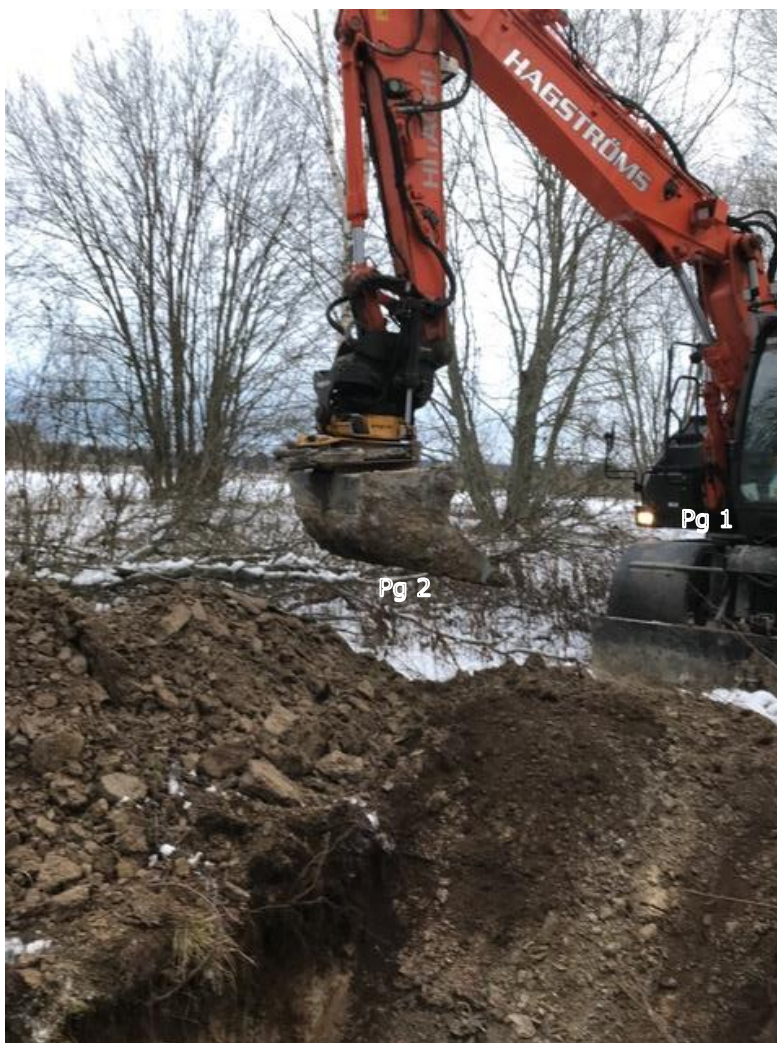
Provgropsgrävning, 2018-12-14

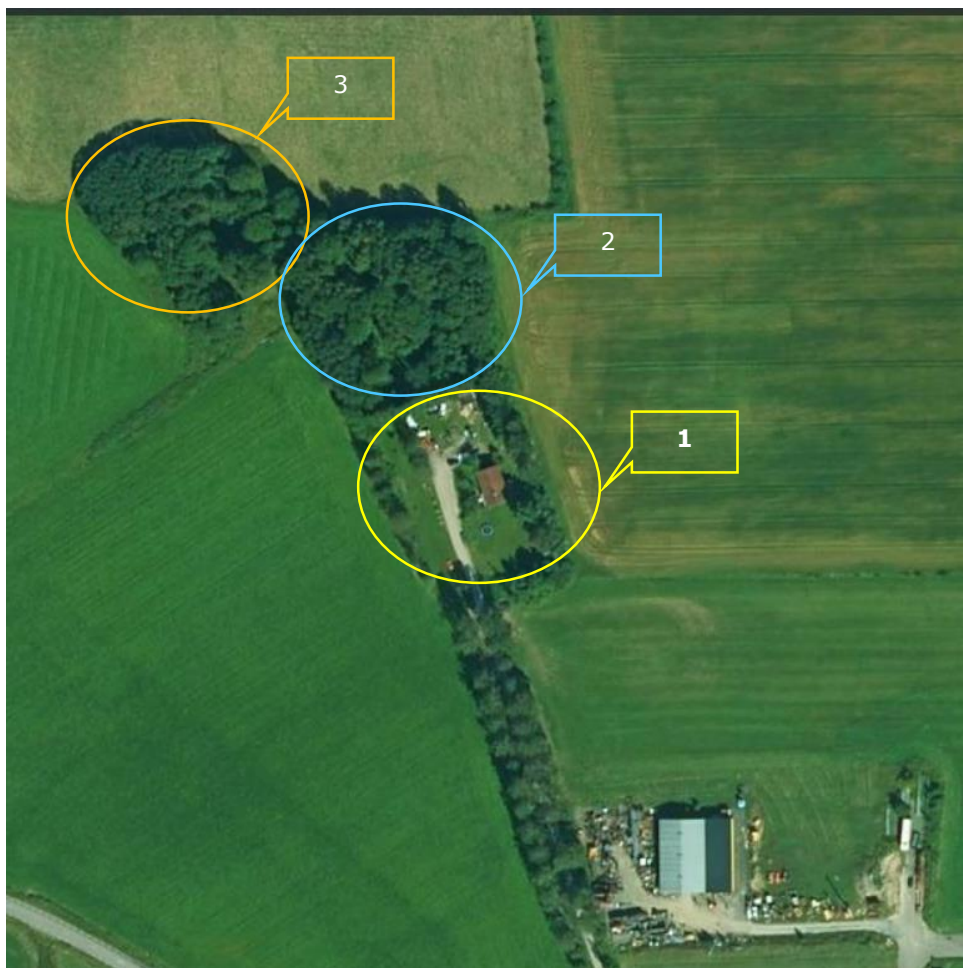
Figur 2. Flygfoto över det aktuella området.

I nedanstående beskrivning har området som inventerats delats i tre delområden, se figur 2.

Den översiktliga miljötekniska markundersökningen har utförts inom delområde 3, se figur 2, där det enligt uppgifter har bedrivits skrotverksamhet av en privatperson. Troliga föroreningar bedöms vara oljor, PAH och metaller.

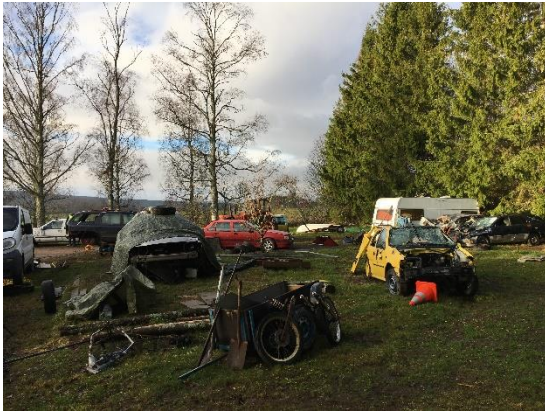
Inom **område 1** finns det idag ett bostadshus, på gårdsplanen utanför huset finns ett antal skrotbilar uppställda och fastigheten gav ett allmänt skräpigt intryck. Vid platsbesöket noterades att det fanns kärl uppställda under ett par bilar, antagligen för uppsamling av olja, se foton nedan. Inga synliga oljespill noterades på marken vid platsbesöket. Enligt Sunne kommun byggdes bostadshuset 1965. På flygbilden från 1962, i figur 5, kan man se att huset ännu ej har byggts.

Figur 3. Skrotbilar på gårdsplanen.

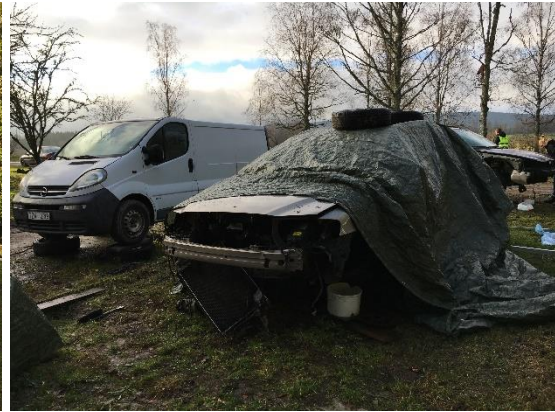
Figur 4. På bilden kan man se kärl under bilen, förmodligen för uppsamling av olja.

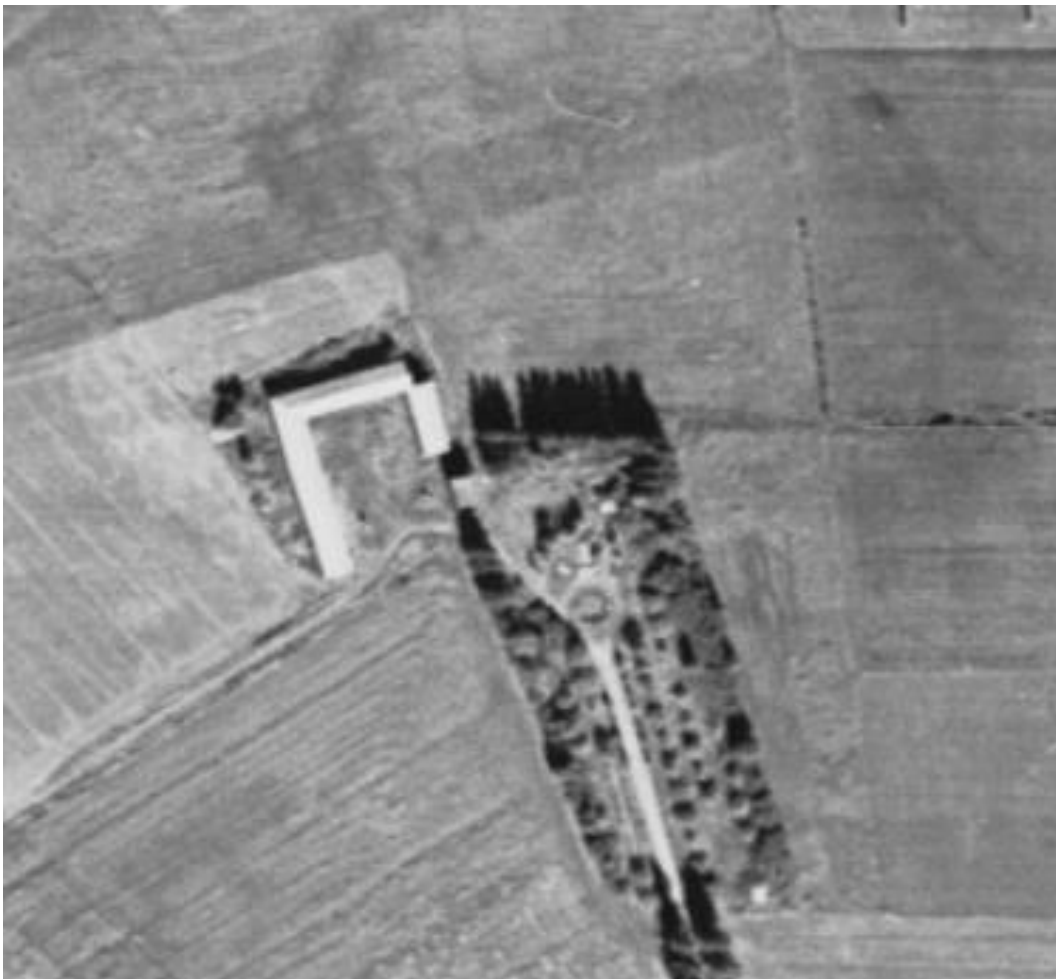
Figur 5. Flygbild från 1962. © Lantmäteriet.

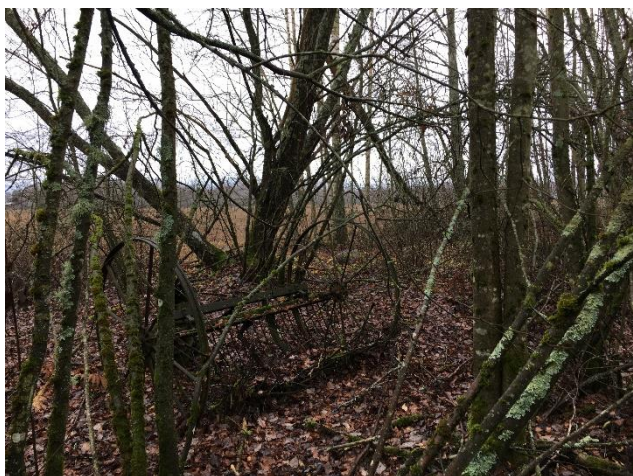
I **område 2**, se figur 2, påträffades vid platsbesöket diverse skrot från framförallt gamla jordbruksredskap, plåttunna och diverse skrot. Det var detta område som inledningsvis pekades ut som det område som varit platsen för en bilskrot.

Figur 6. Gamla jordbruksredskap.

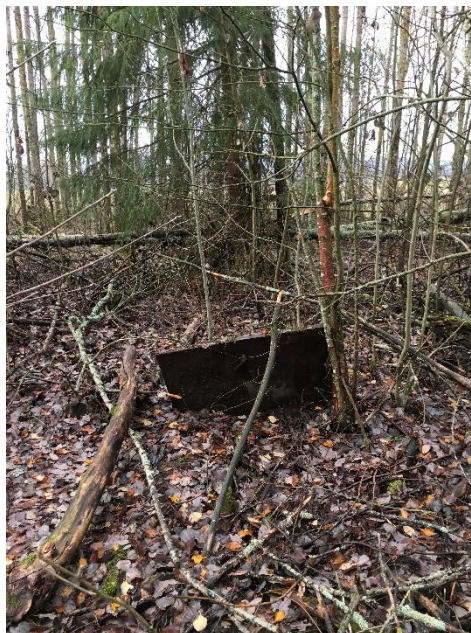
Figur 7. Plåtbitar.

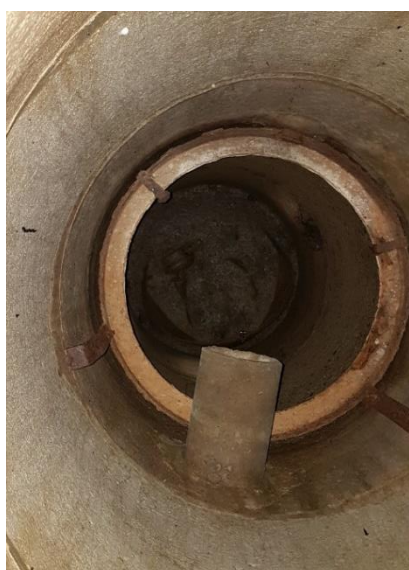
Med anledning av detta installerades ett grundvattenrör i samband med de geotekniska undersökningar som utfördes i planområdet. Strax intill grundvattenröret finns en bergborrard brunn som förser bostadshuset med dricksvatten, brunnen är belägen i den lilla byggnaden. Intill dricksvattenbrunnen finns en trolig äldre dagvattenbrunn med ett ut-/inloppsror, se figur 8. Brunnen är ca 2,8 meter djup. Brunnshuset, grundvattenröret och den gamla dagvattenbrunnen kan ses på fotografiet nedan.

Figur 8. Trolig dagvattenbrunn

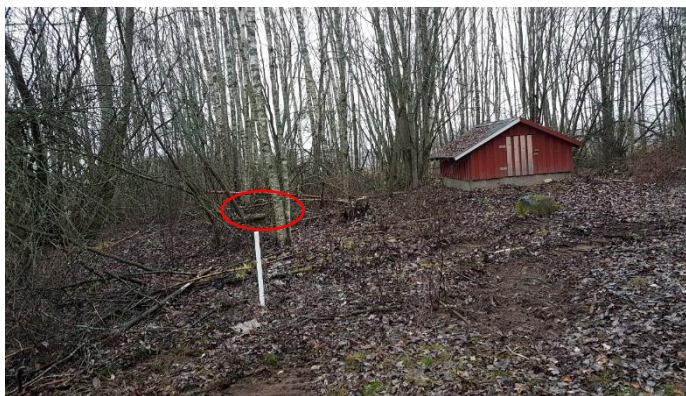
Figur 9. Bergborrard brunn i det lilla huset, en trolig dagvattenbrunn till vänster om brunnshuset (inringad med rött) och grundvattenrör, ÅF1801gv, i förgrunden.

I samband med jordprovtagningen uttogs även ett grundvattenprov ur det grundvattenrör, ÅF1801gv, som finns installerat inom område 2. Grundvattennivån i röret uppmättes till 5,48 m under markytan. Vid provtagningen noterades inget som indikerade förekomst av föroreningar.

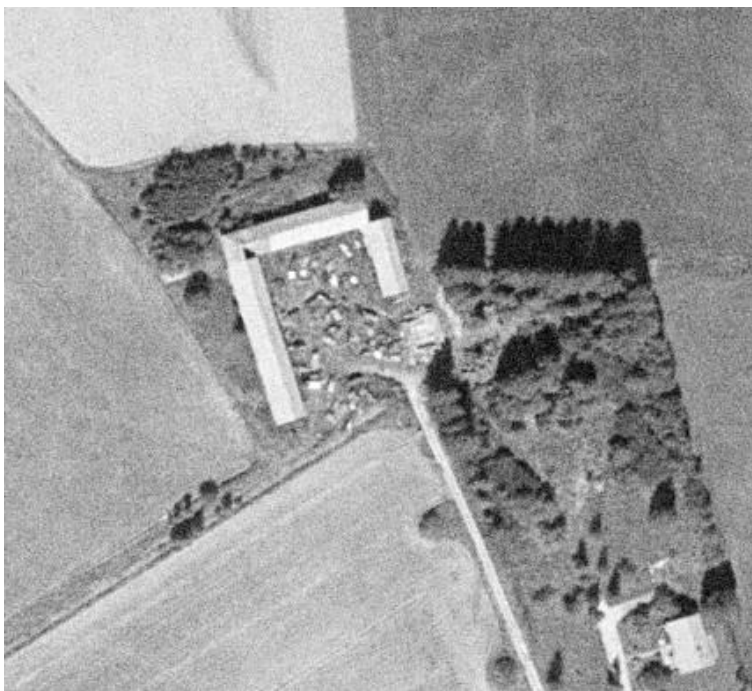
Figur 10. Flygbild från 1972,
© Lantmäteriet

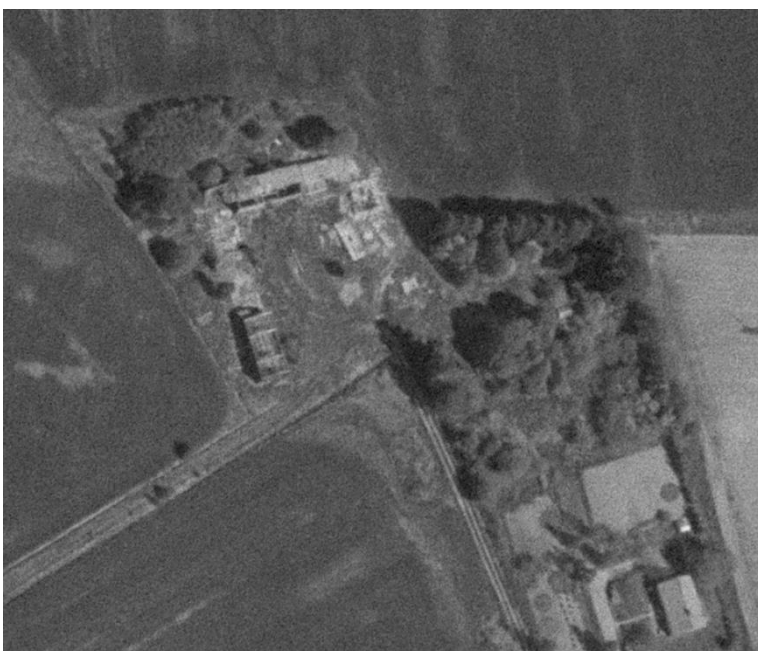
På flygbilden från 1978, se figur 11, kan man se att skroten har avvecklats från platsen och att byggnaderna har börjat rivas. Enligt muntliga uppgifter från Sunne kommun var det en privatperson som hade bilskroten och det ska inte ha varit någon allmän skrot eller allmänt upplag. Enligt uppgift har det också troligtvis funnits en skinnhandskeverkstad/-försäljning/-lager strax sydost om fastigheten Holmby 2:2. Dessa uppgifter har dock inte bekräftats.

Figur 11. Flygbild från 1978.
© Lantmäteriet

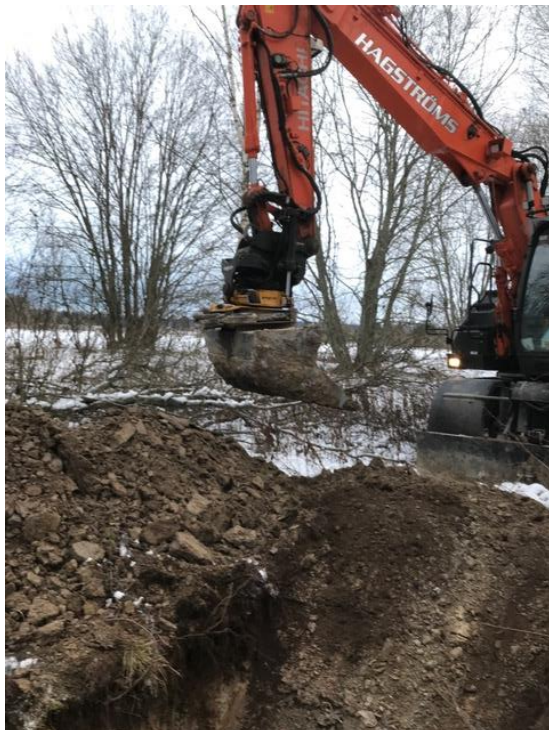
Provgropsgrävning utfördes till 1,5 meters djup. I samtliga provpunkter påträffades naturlig jord bestående av lera under ett övre marklager (ca 1dm) som bestod av mull. Vid provpunkt ÅF1806 fanns diverse rivningsrester; plank, tegel, sten etc i markytan. I punkt ÅF1905 påträffades fyllnadsmassor bestående av sten med vattenfyllda fickor mellan stenarna. Vid provtagningen noterades inga lukt- eller synintryck som indikerade förekomst av föroreningar.

Figur 13. Grävning av provgrop ÅF1803

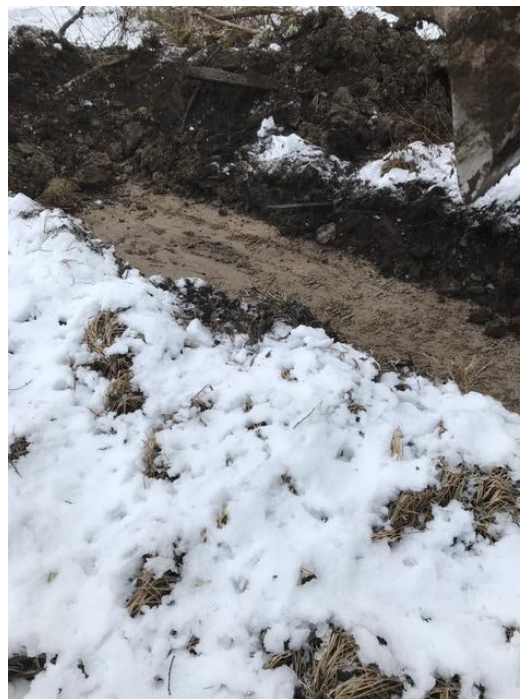
Figur 14 Provgrop ÅF1806. Här syns rester av rivningsmaterial som brädor mm.

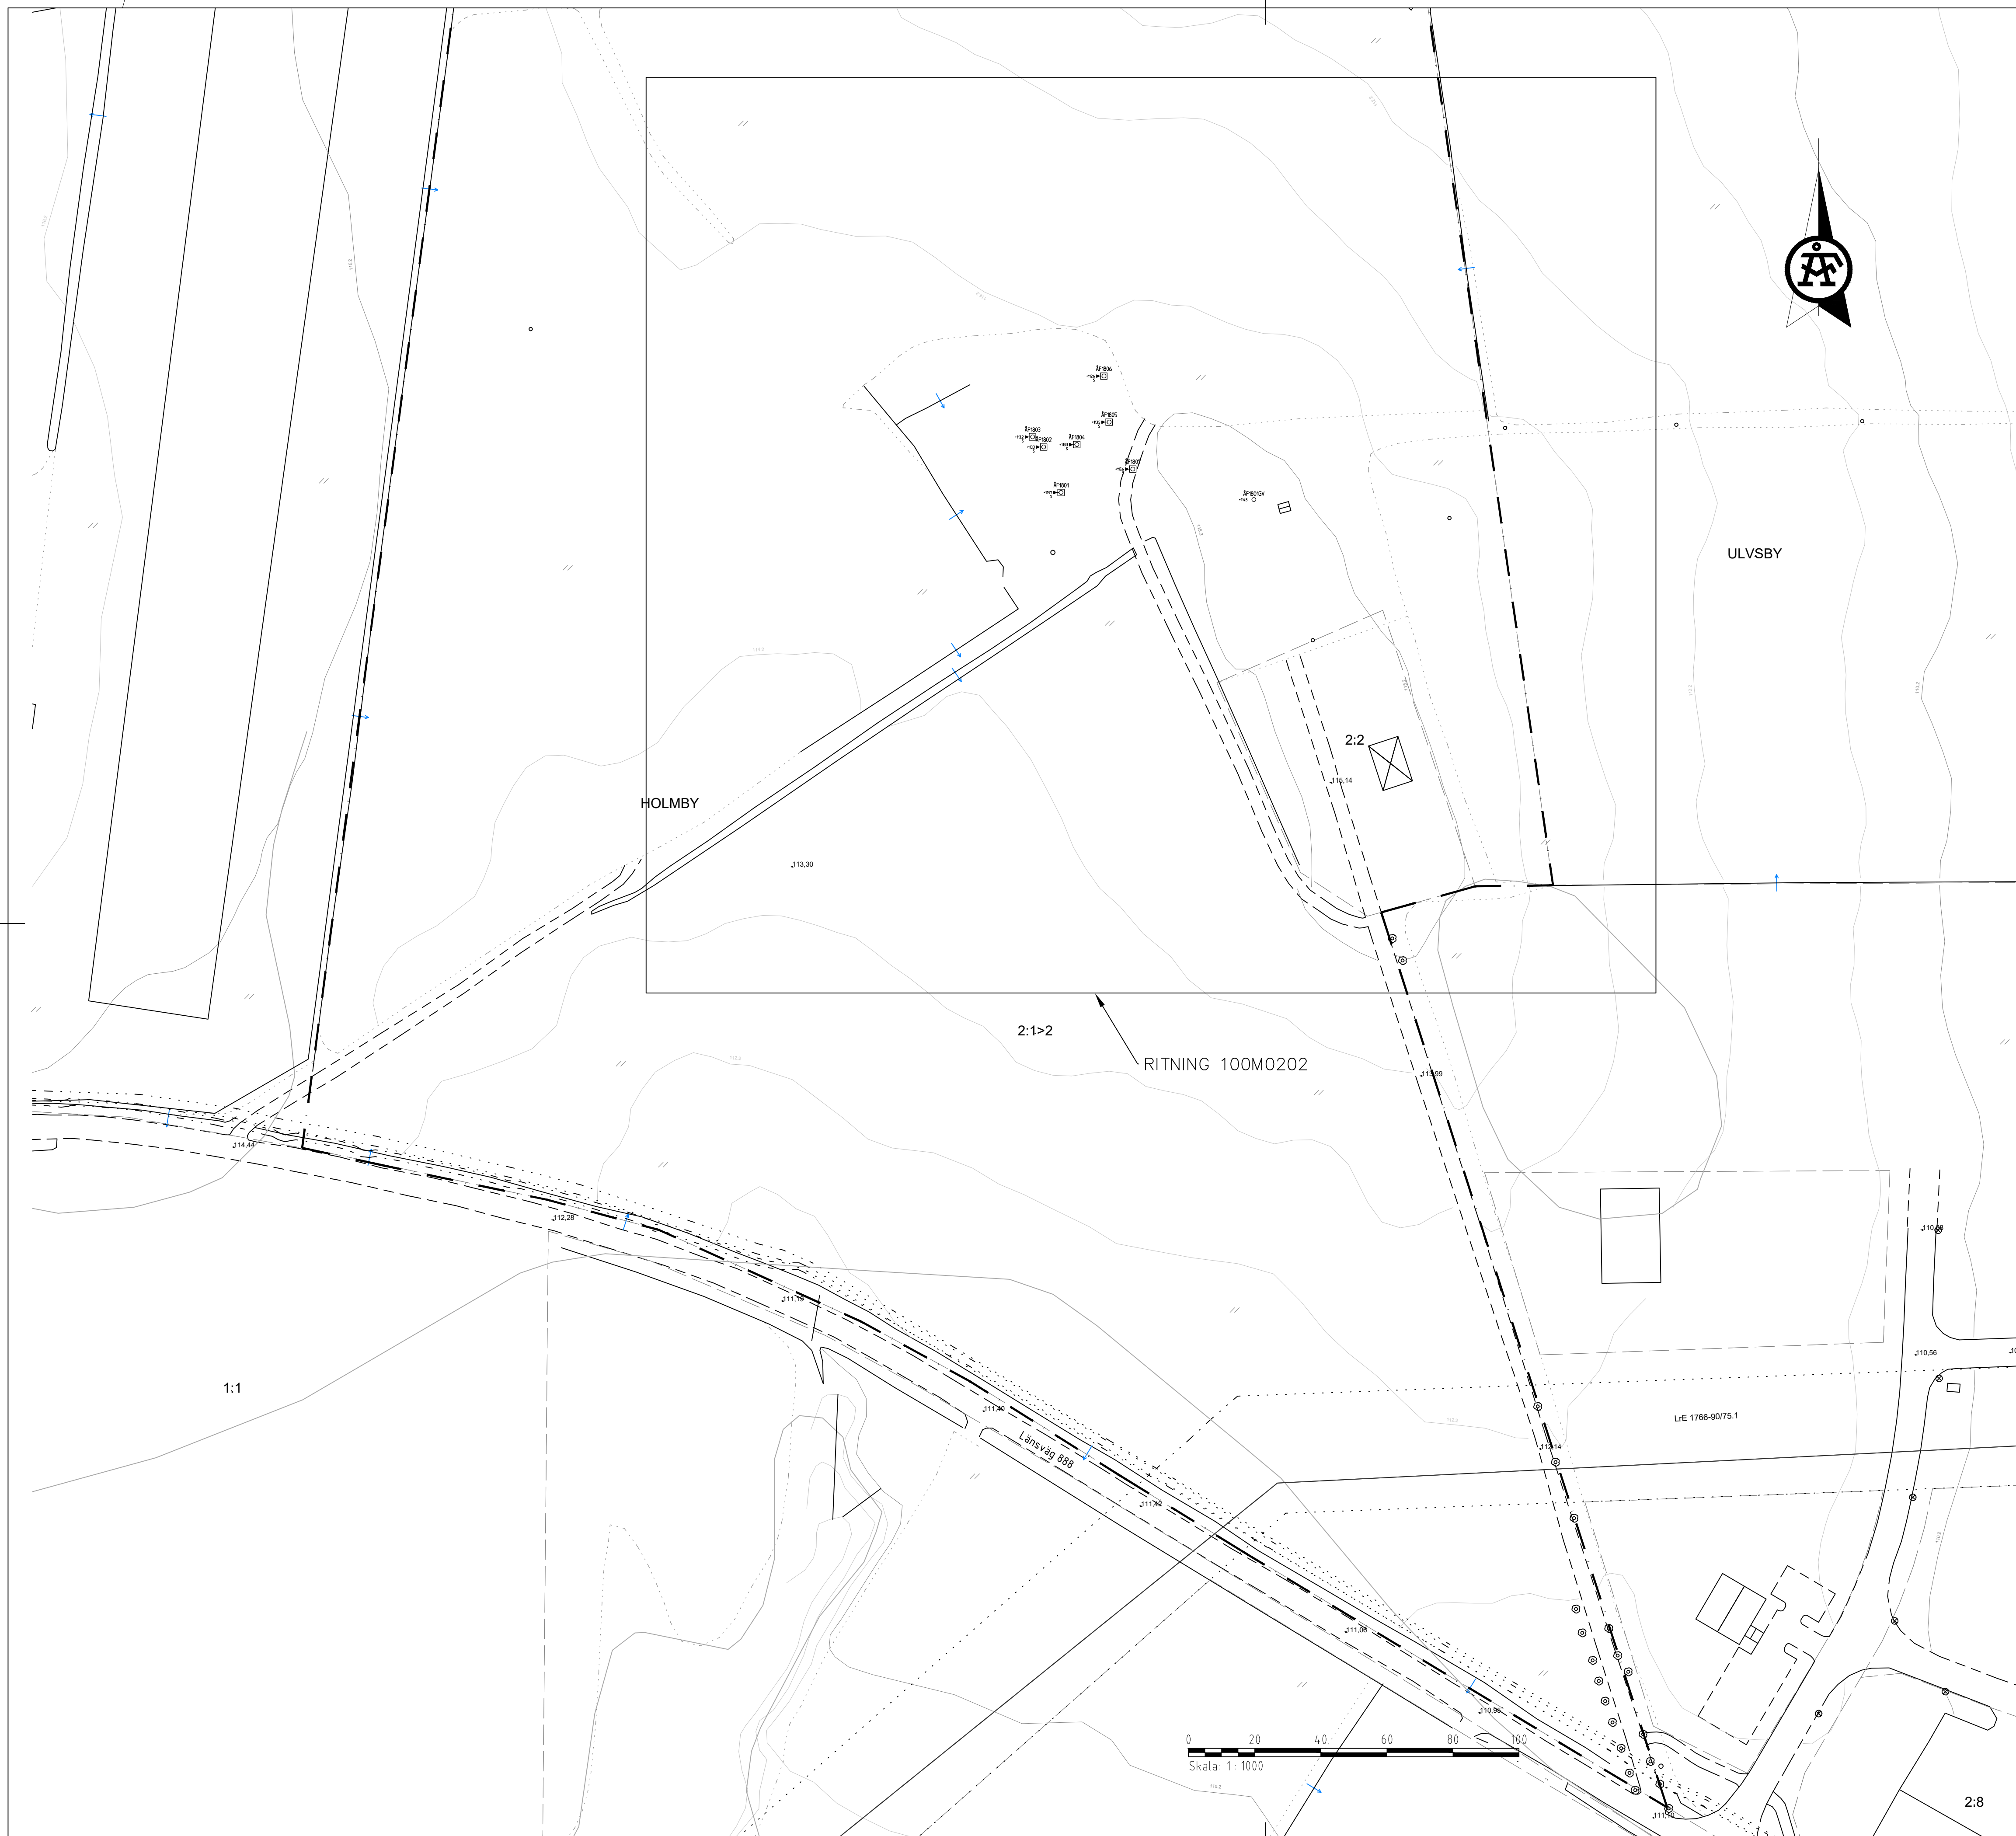
Provtagningsplan

— · — UNGEFÄRLIGT LÄGE FÖR DETALJPLANGRÄNS

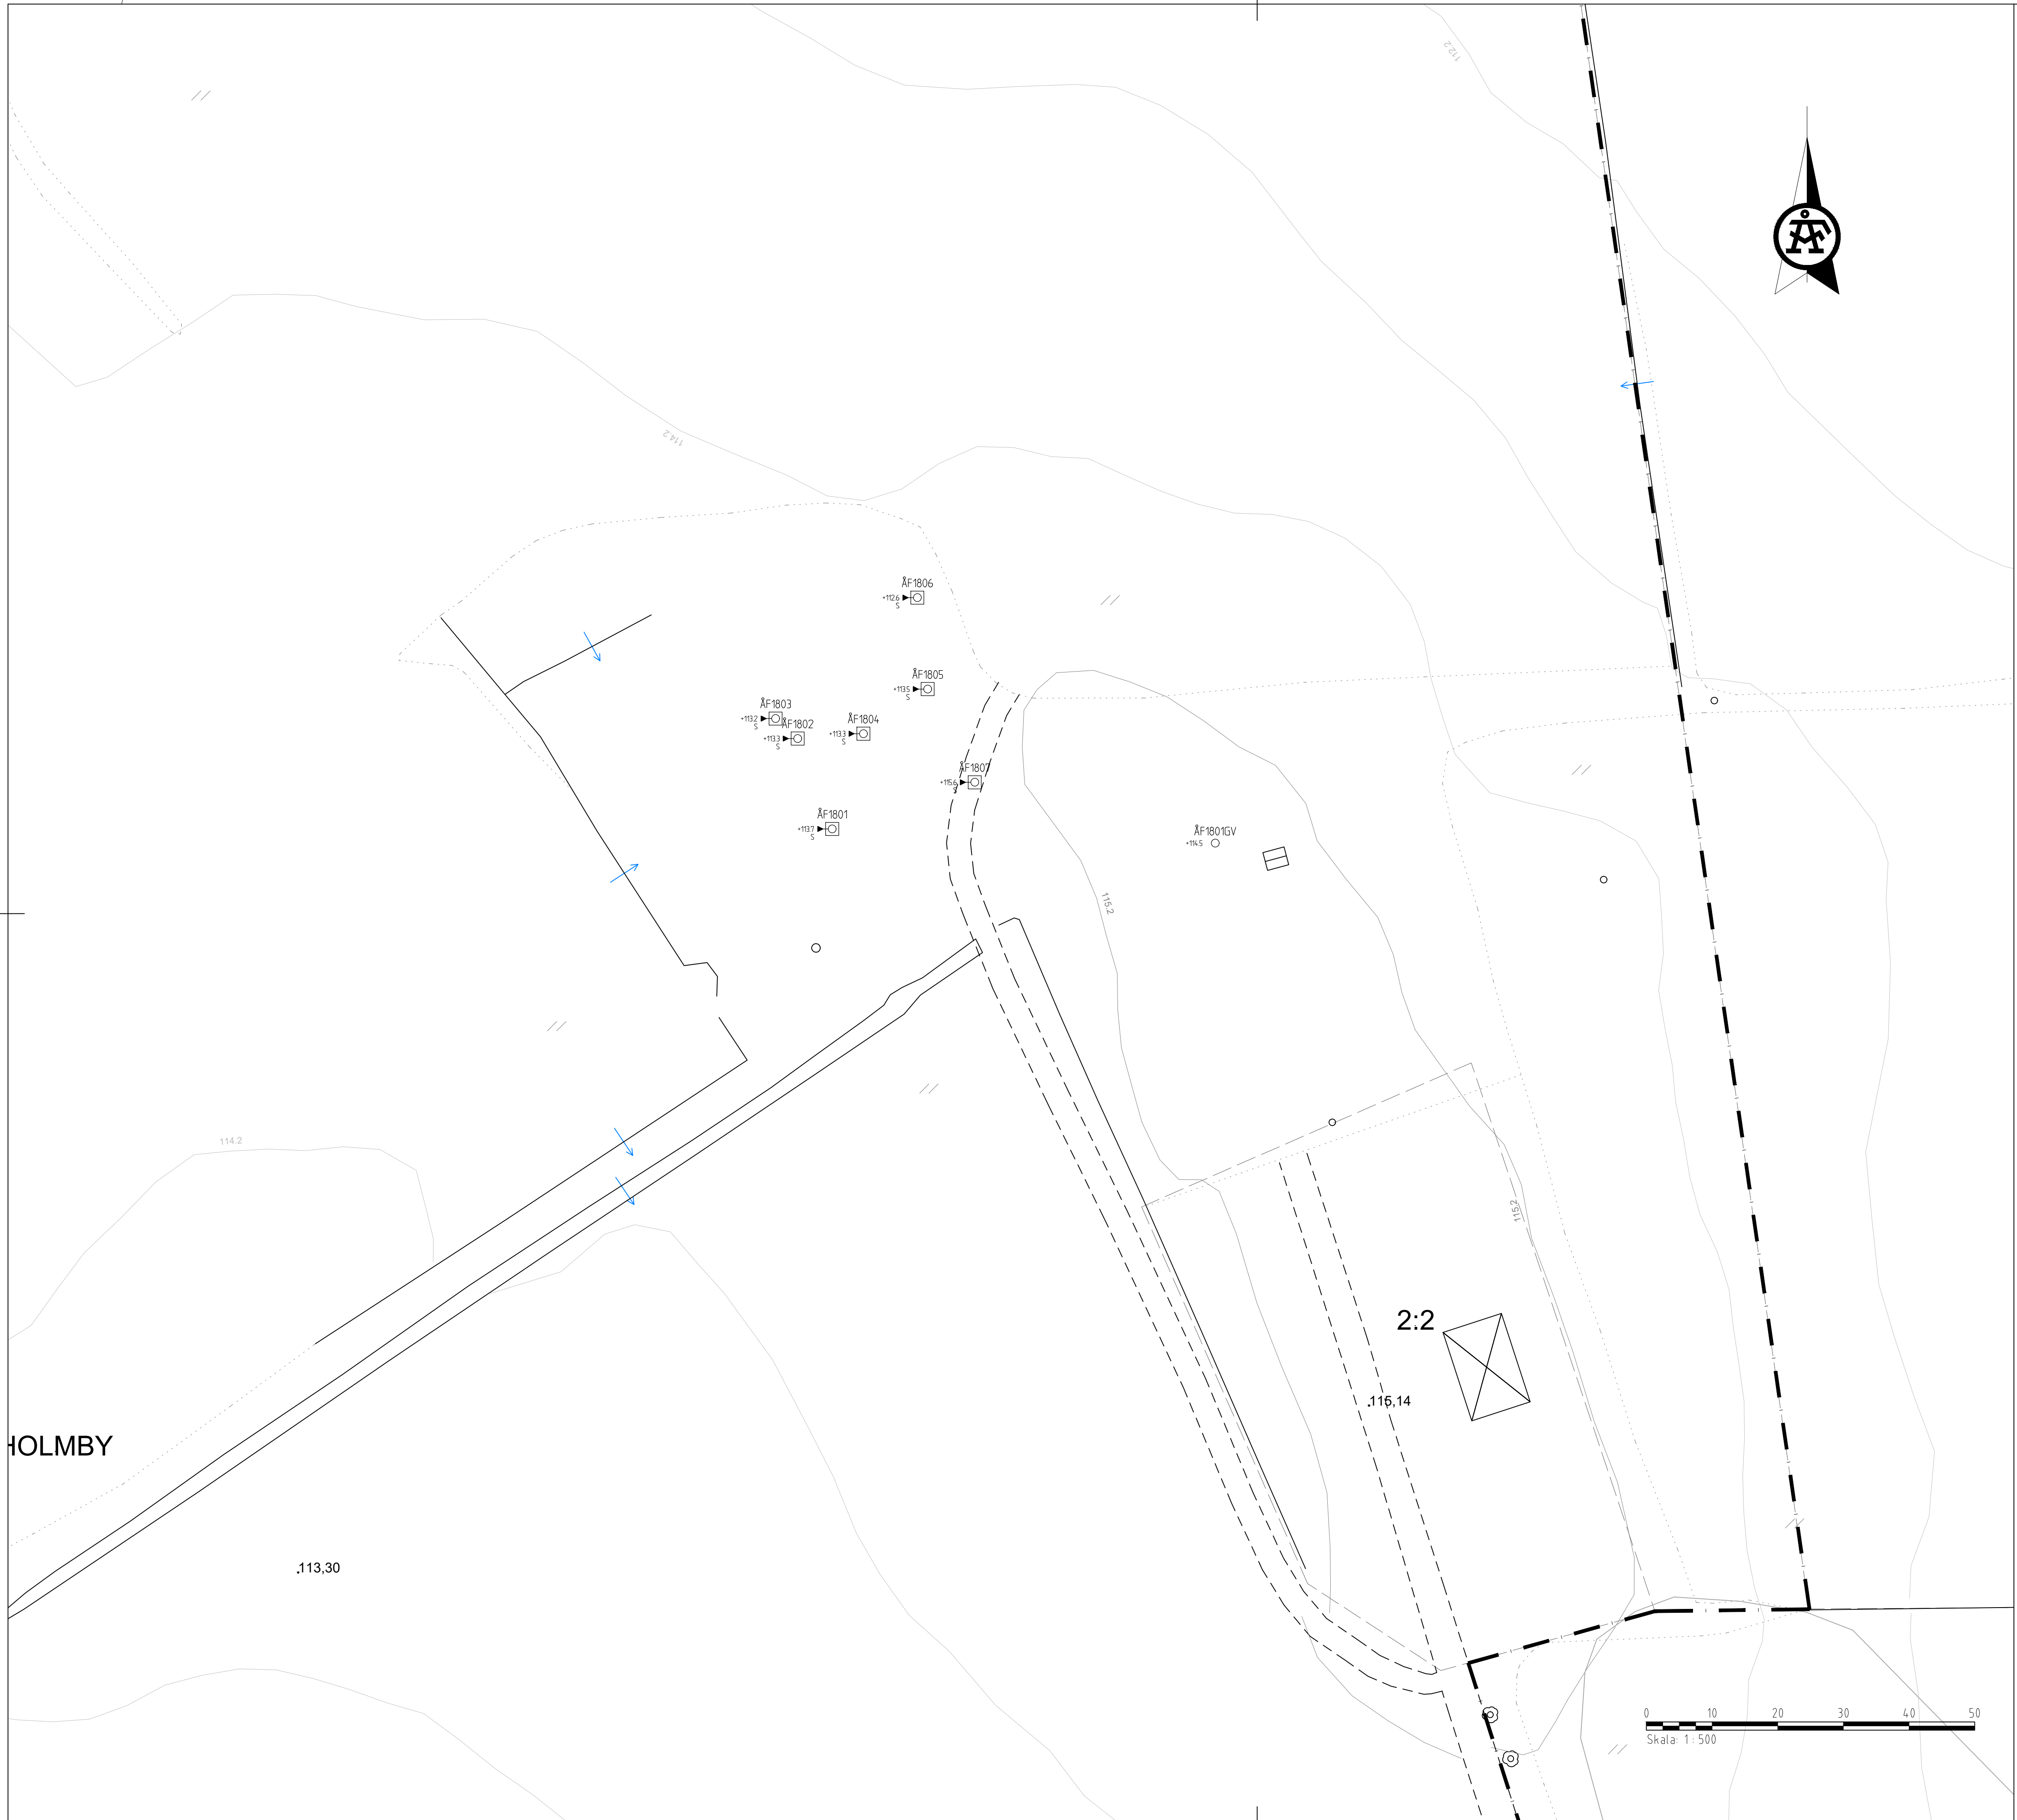
— — — — — UNGEFÄRLIGT LÄGE FÖR DETALJPLANGRÄNS
