# RAPPORT

Datum  
2017-08-03

Kund  
Sunne kommun

Historisk inventering och bakgrundsundersökning med avseende på föroreningar på fastigheten Leran 3:219, Timmer- och Lövnäsvägen, i Sunne

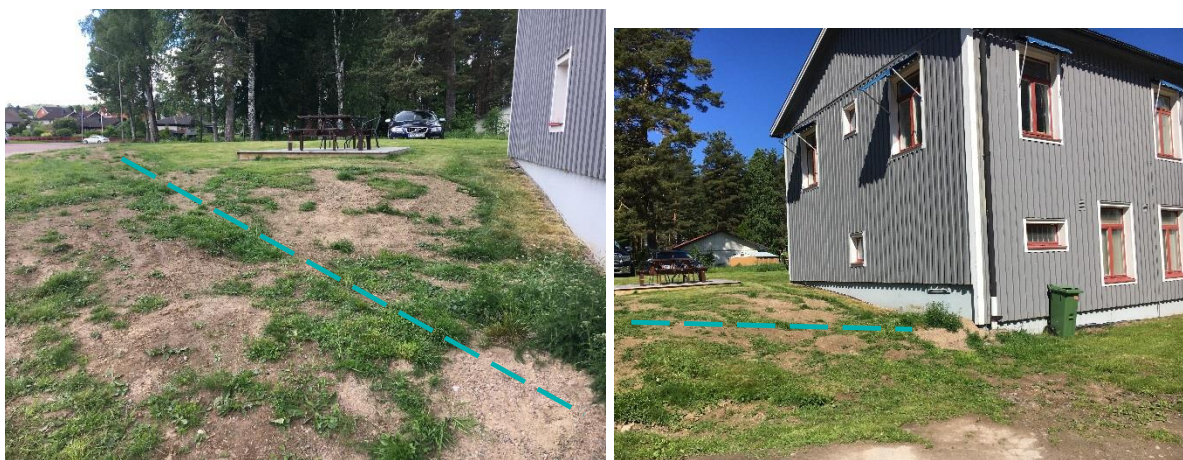
**Figur 6a och b.** Ungefärlig sträckning av ledning till energi brunn i berg

I källaren finns ett pannrum där det troligtvis funnits en oljepanna, det troliga läget för en eventuell oljecistern är strax utanför byggnaden. Det har dock inte framkommit några handlingar eller ritningar som bekräftat detta. Enligt Johan Hjalmarsson, Sunscreen, installerades en elpanna 1982, han känner dock inte till något om tidigare panna eller eventuell cistern. Nuvarande fastighetsägare har låtit installera en bergborrad brunn för bergvärme, brunnen är belägen ca 20 m sydväst om byggnaden. Vid schakt för ledningar från bergborran till byggnaden påträffades enligt uppgift inga installationer i marken ej heller några indikationer på föroreningar. Enligt fastighetsägarna utfördes dränering och installation av platonmatta för ca 10 år sedan. Inom ramen för föreliggande inventering har det inte framkommit några uppgifter från dessa arbeten.
