Geoteknisk utredning i samband med framtagning av detaljplan

**Del av fastigheterna Holmby 2:1 och 2:2,
Sunne kommun
PM GEOTEKNIK**

Uppdrag Geoteknisk utredning i samband med framtagning av detaljplan för del av fastigheterna Holmby 2:1 och 2:2

Datum 2018-12-14
Revidering

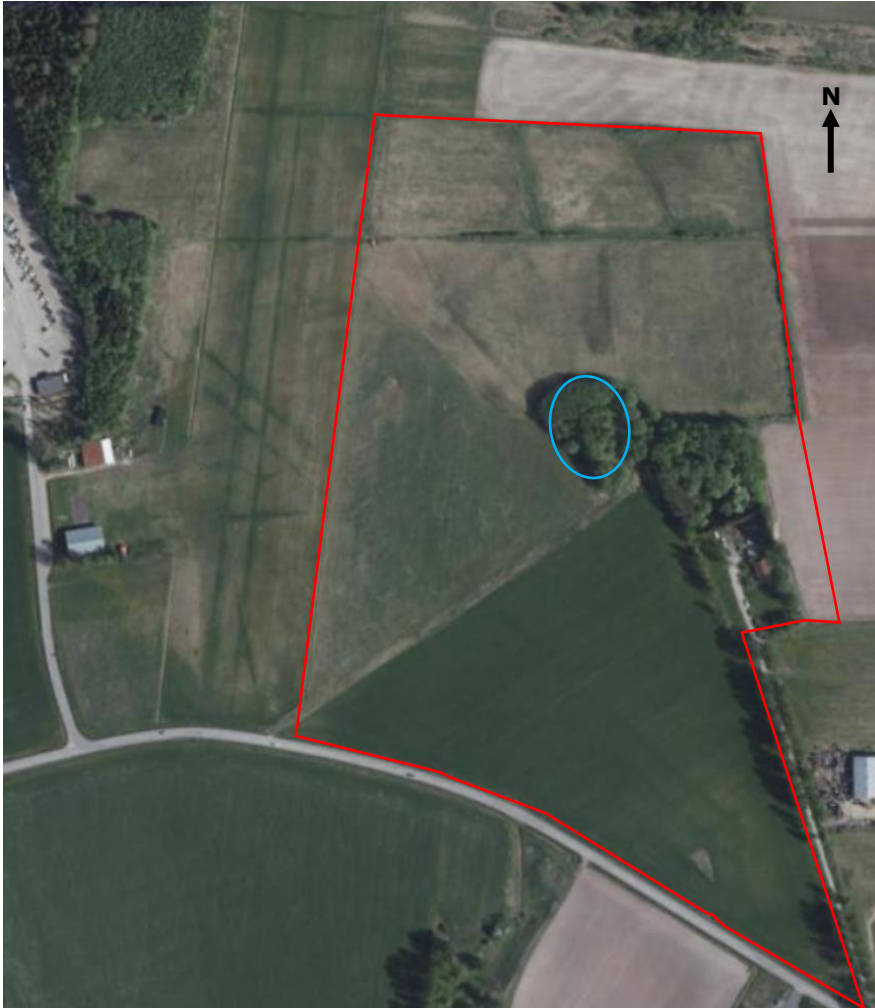
Figur 5-1. Aktuellt område är ungefärligt markerat med rött. Den blå ringen visar ungefär var äldre grundrester finns kvar idag. Kartbild från hitta.se.

I den sly- och trädbevuxta dungen strax nordväst om bostadshuset finns grundrester kvar från en äldre ladugårdsbyggnad, Figur 5-1.
