**PM, GEOTEKNIK (PM/GEO)**

# **Climate Arena**

**Södra Viken 1:8, Sunne kommun**

Datum: 2024-02-22

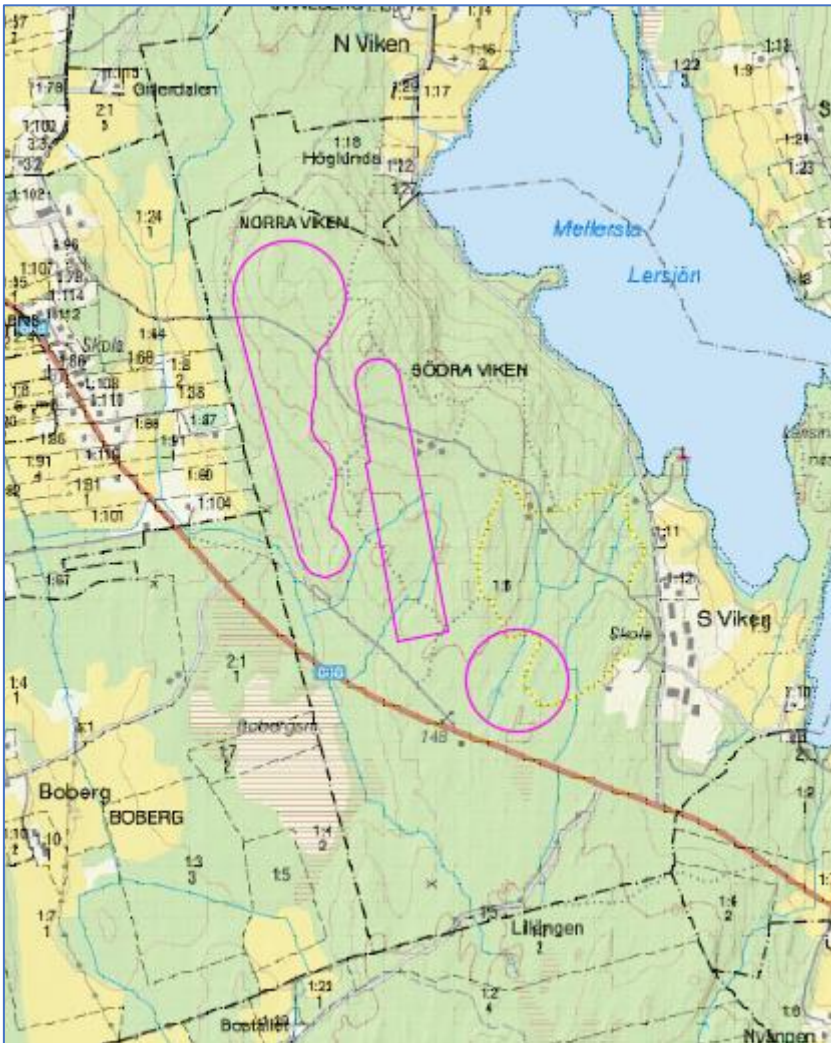
Figur 2: Preliminär utformning, planerad anläggning, 2023-11-14.

Inom detaljplaneområdet utreds möjlighet till att anlägga en klimattestanläggning för fordon norr om väg 888 som passerar genom området. Området söder om vägen är tänkt som en framtida yta för

bilindustrins olika aktörer. Mot nordost finns eventuellt behov av byggnation av reningsverk/pumpstationer.

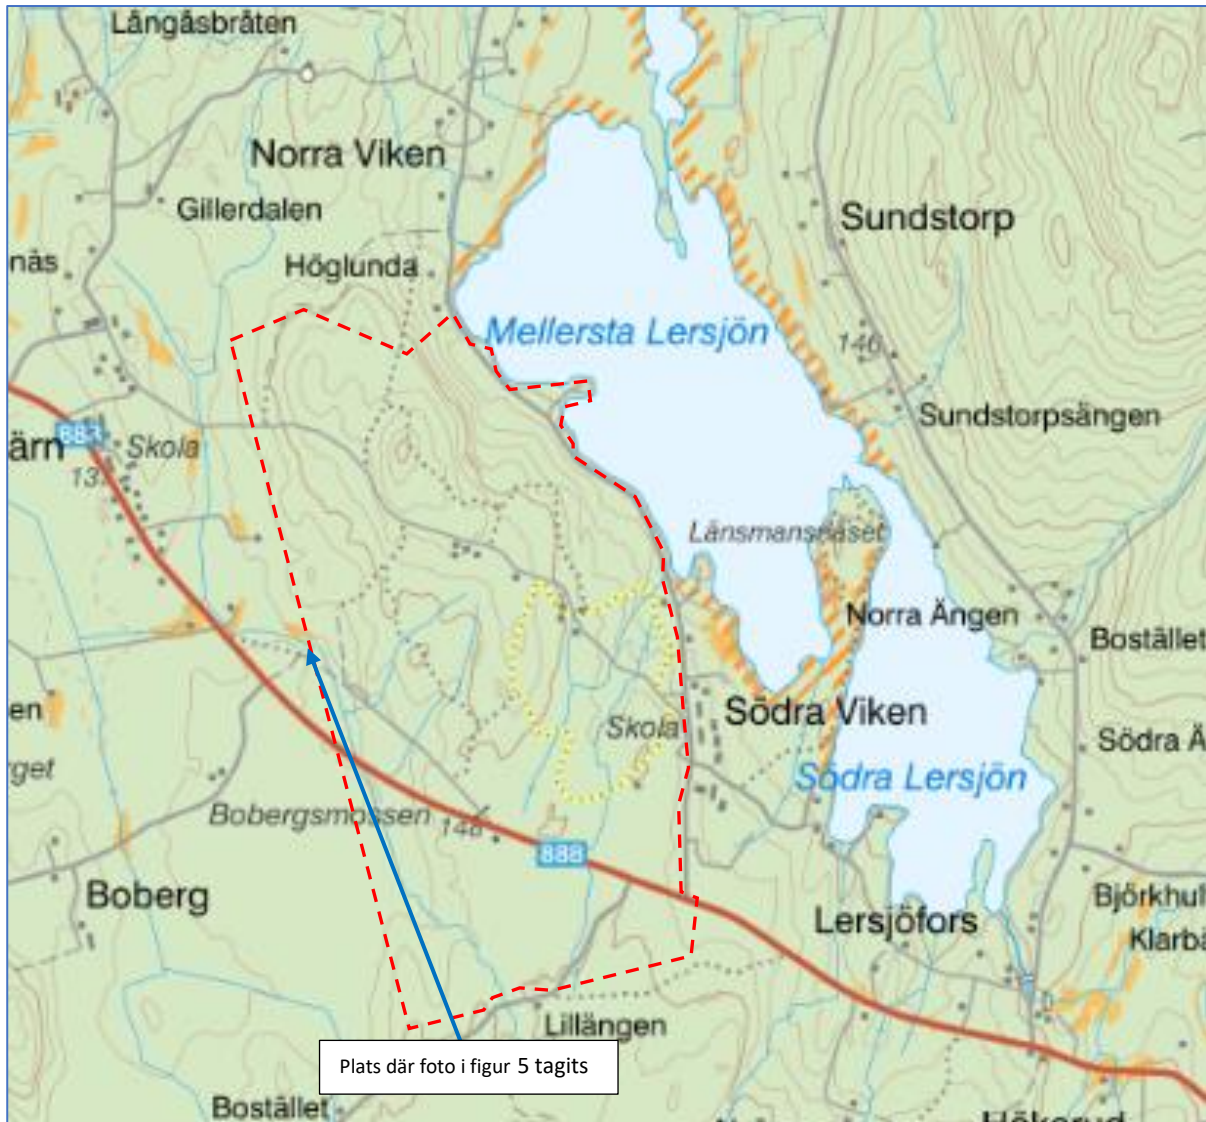
Aktsamhetsområden - Strandnära

Aktsamhetsområden - Efterarbetad lutningsanalys

Figur 4: Utdrag från SGU:s karttjänst "Förutsättningar för skred i finkornig jordart" över området, hämtad 2024-01-30, © Sveriges geologiska undersökning.

Enligt SGUs *Förutsättningar för skred i finkornig jordart* finns områden strax utanför aktuellt område med sådan lutning och jordart att aktsamhet förordas. Dessa förutsättningar finns i områden med lera-silt längs sjökanten, nordost och sydost om området, samt mot ett dike i väst, se figur 4 samt foto i figur 5. Inom området bedöms dock stabiliteten vara tillfredsställande.

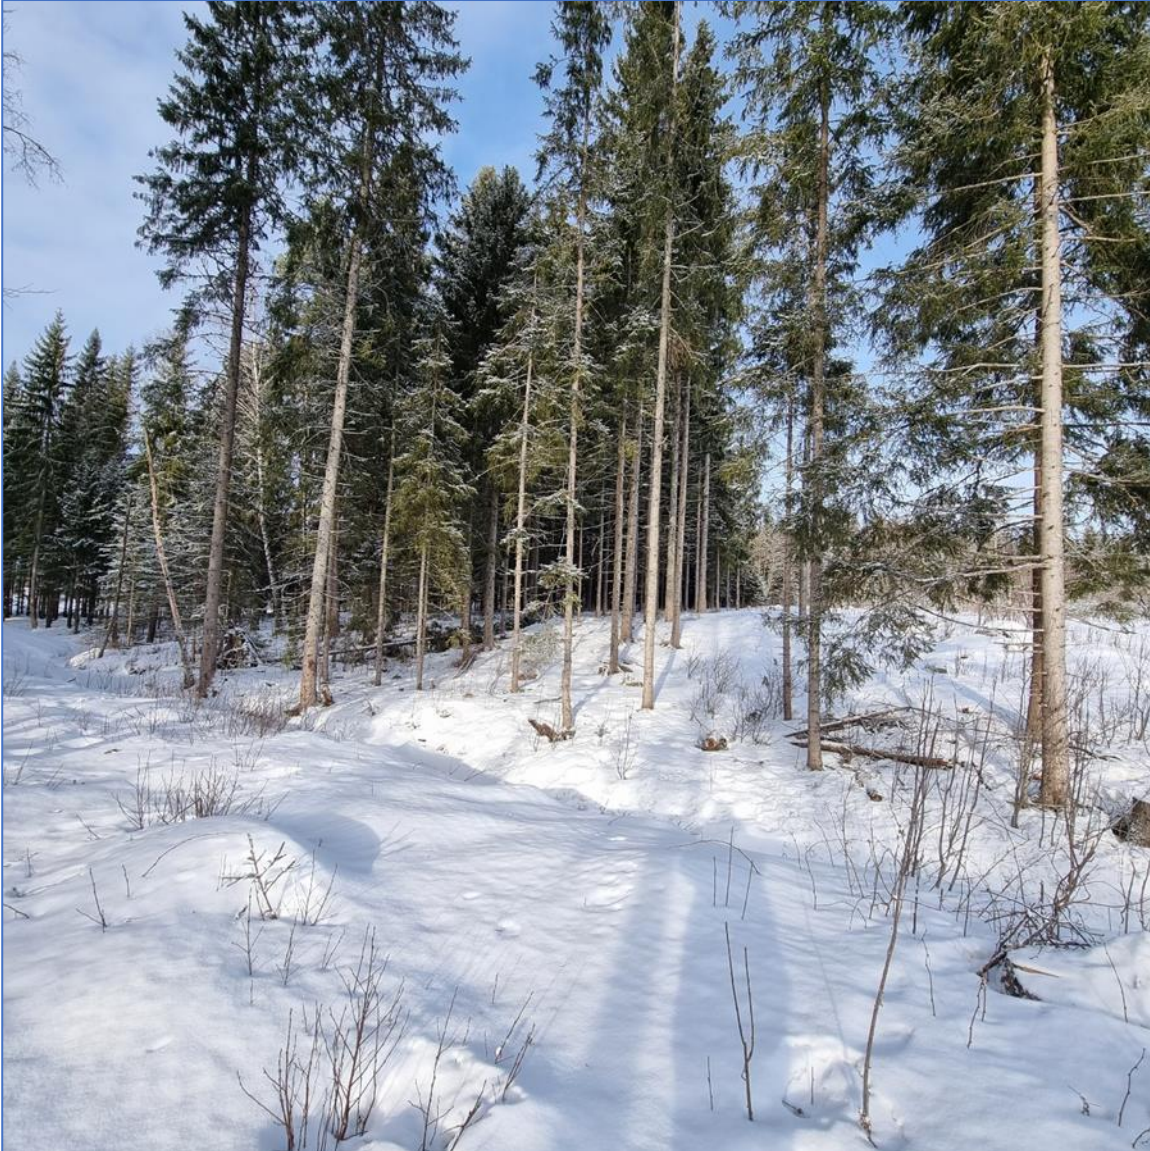
Figur 5: Fotograferat "aktsamhetsområde efterbearbetad lutningsanalys", SGU, se figur 4.
