## PM Geoteknik

# Stavik 1:61 m.fl. Stabilitetsutredning

Sunne kommun

Datum: 2024-08-05	Rev. datum:	Uppdragsnummer: 5001044
Upprättad av: Tan Do, Anton Laitila		Granskad av: Anton Laitila/ Jakob Johansson

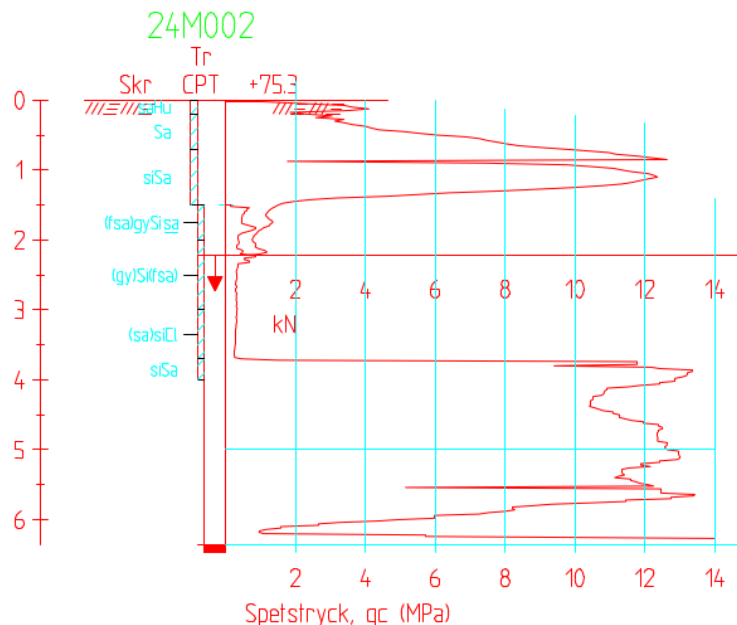
Figur 3. Trycksondering i borrhål 24M002 i södra delen av planområdet.

I södra delen av området, i närhet till förekommande ravin, påträffas ett skikt av silt eller lera med omväxlande inslag av gytta och sand under ytskiktet av siltig sand, ett exempel visas i figur 2. Under silten/leran följer siltig sand på morän.

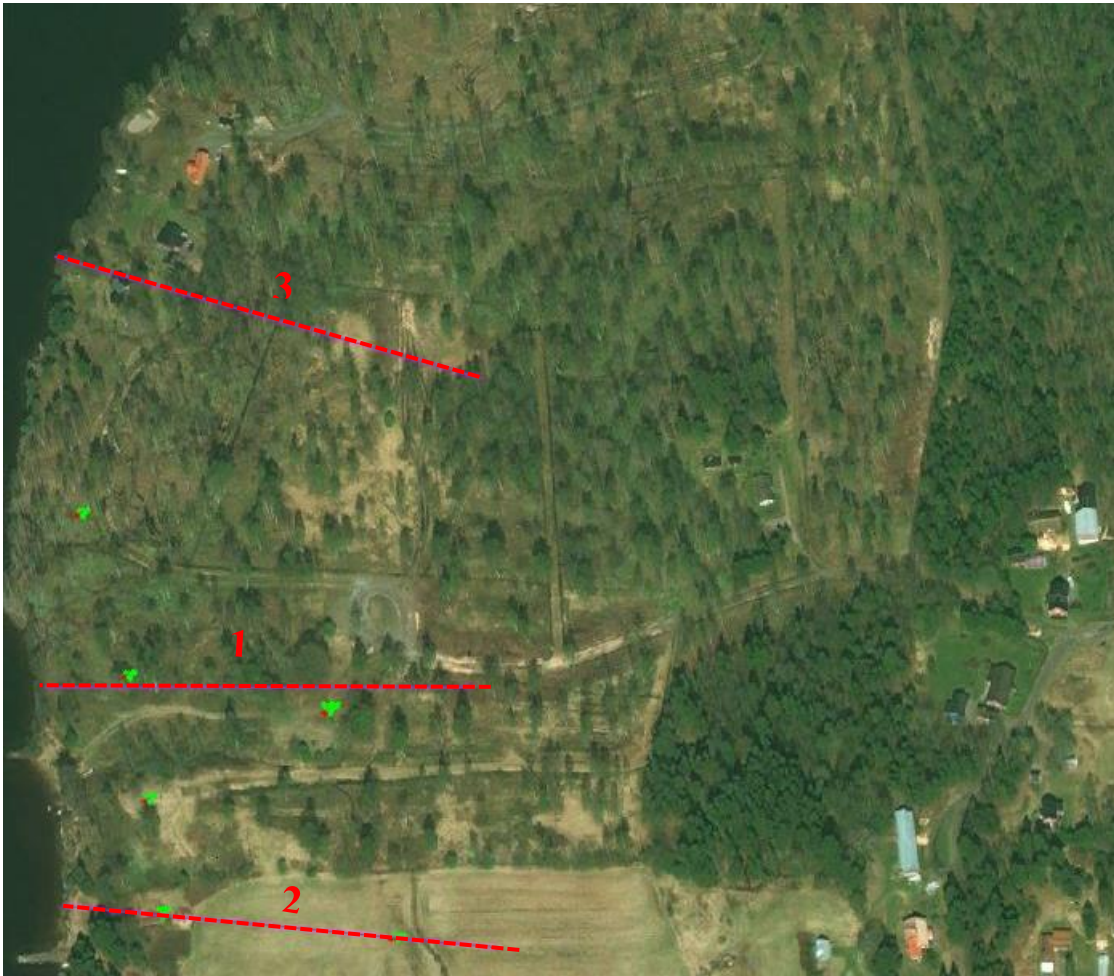
Figur 5. Översiktskarta över utvalda sektioner för kontroll av stabilitet.

Stabilitetsberäkningarna har utförts i totalt 3 sektioner. Vid val av sektioner har främst nivåskillnad mellan slänkrön och vattenyta och lutning på slänt beaktats. Fokus har främst legat på södra delen av området där de geotekniska förhållandena är mer ogynnsamma. En ytterligare stabilitetsberäkning har emellertid utförts för norra området där bebyggelse nära strandkant förekommer.

Sektionernas lägen framgår av Figur 5.
